Aportaciones derivadas de las intervenciones realizadas en un conjunto de esculturas ibéricas

Isabel Sánchez Marqués (artycorestaura@gmail.com)
Ártyco, S. L.

María Antonia Moreno Cifuentes (antonia.moreno.c@mecd.es)
Museo Arqueológico Nacional

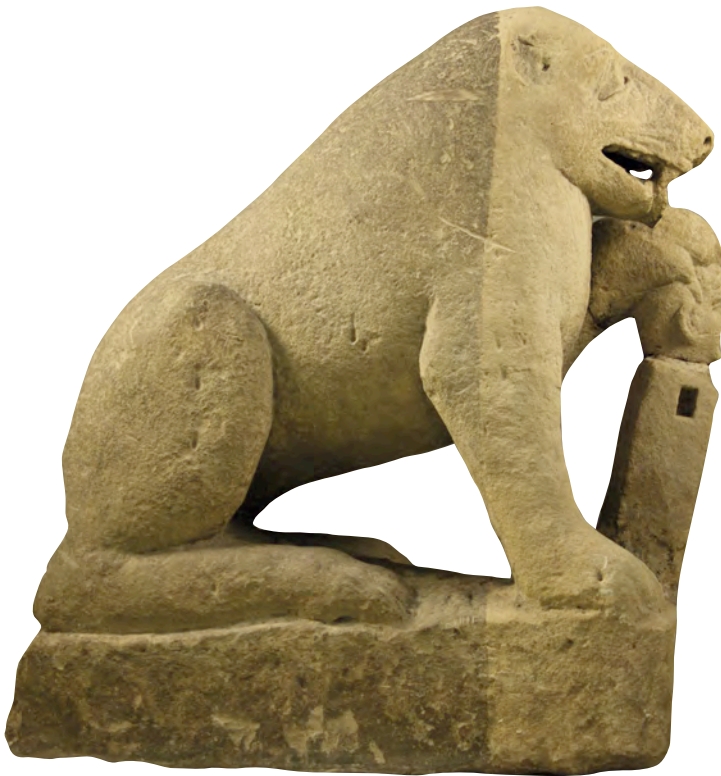
Fig. 1. Proceso de limpieza fotónica (Osa con herma. N.º inv. 33195).

Una vez efectuadas estas labores previas, cabe reseñar el capítulo derivado del importante proceso de limpieza. A partir de una serie de pruebas iniciales efectuadas para determinar el método más adecuado de actuación, se decidió abordar la retirada de la suciedad superficial de todas las piezas por medio de limpieza fotónica mediante el equipo «Láser Nd: YAG Q-switched a 1064 nm», por ser éste el método que mejores resultados ofreció. Esta acción, se combinó con una limpieza mecánica en seco, y también con disolventes en acción combinada con la limpieza fotónica, que en todos los casos se hicieron pruebas previas en todas las piezas para determinar su utilización o no. En los casos afirmativos, los parámetros generales fueron los siguientes, llevados a cabo con sus distintas combinatorias, según lo que cada pieza precisaba particularmente.

-*Intensidad*: Entre 50-100-150 y 200 Mj

-*Frecuencia*: Entre 15-20 y 30 Hz

-*Distancia*: Entre 40 y 60 cm (Fig. 1)

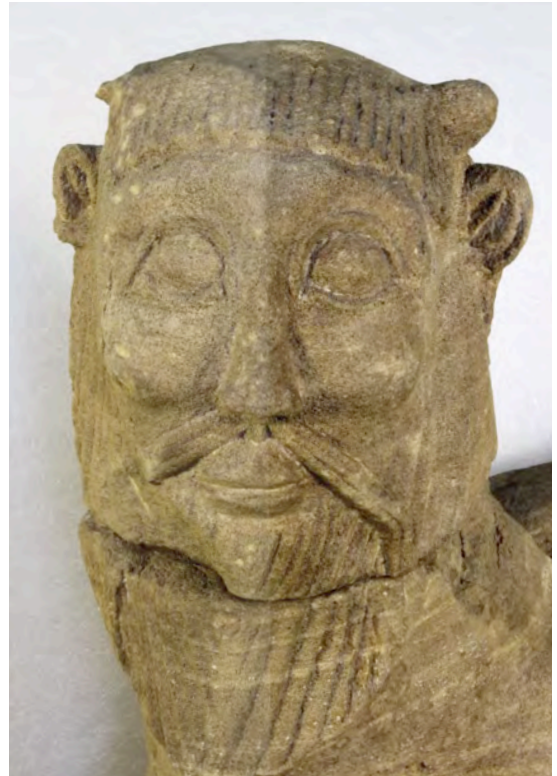
Fig. 2. Proceso de limpieza fotónica (Bicha de Balazote. N.º inv. 18529).

Hay que destacar el resultado alcanzado en los casos de la *Bicha de Balazote*, n.º inv. 18529, (parámetros: 150 Mj/30 Hz/ 50 cm) y del *Toro de Osuna*, n.º inv. 38416, (parámetros: 200 Mj/15 Hz/40 cm). Ambas piezas, que habían sido restauradas recientemente, presentaban aún una superficie en la que no se había conseguido retirar la suciedad que la cubría. La primera, cuyo delicado estado de conservación hacía presagiar que no se podría practicar ninguna intervención sobre ella, sin embargo, se comportó óptimamente ante las pruebas de limpieza fotónica, por lo que finalmente este sistema permitió conseguir unos resultados excelentes en la limpieza de su superficie (Fig. 2). En el segundo caso, las limpiezas practicadas hasta ese momento, habían llegado a su límite de actuación, no obstante las pruebas realizadas con el láser, igual que había sucedido en la *Bicha de Balazote*, proporcionaron unos magníficos resultados, por lo que finalmente también se pudo practicar este tipo de limpieza.

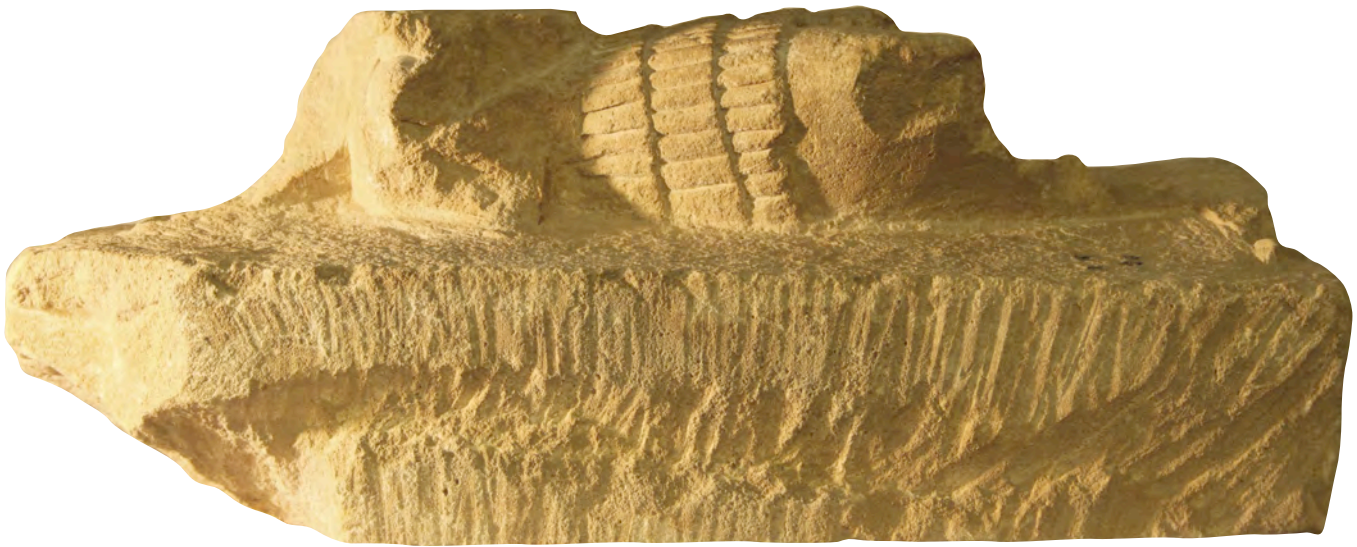
Fig. 3. Sillar: Labra del lateral izquierdo (Guerrero de Osuna. N.º inv. 38428).

Estos aspectos técnicos también se pueden observar en las partes ocultas de las figuras exentas, en los casos en los que han conservado las peanas o plintos sobre los que descansan total o parcialmente, este desbaste de la piedra aparece normalmente en la superficie de apoyo de dicha base y también en el reverso (Fig. 3).

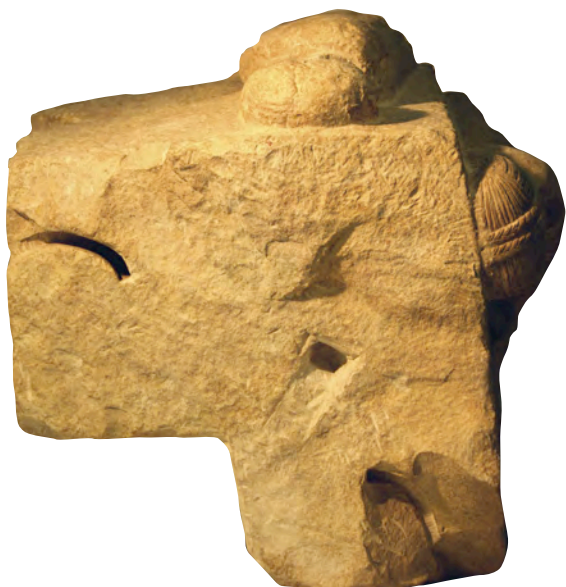
Fig. 4. Sillar: Cajeadado curvo en el sobrelecho (*Auletris de Osuna*. N.º inv. 38415).

de un carril o guía para asentar la basa. Otras formas de cajeados hallados son con forma curva, con forma de T, de cola de milano y una variedad del mismo con forma curva (Figs. 4 y 5).

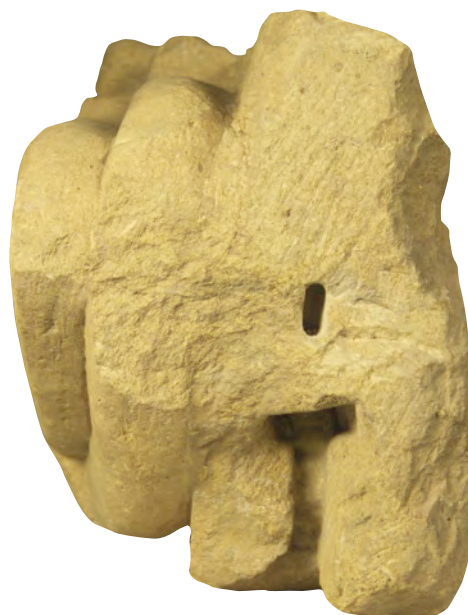
Fig. 5. Sillar: Cajeadado en T (*Acróbata de Osuna*. N.º inv. 38427).

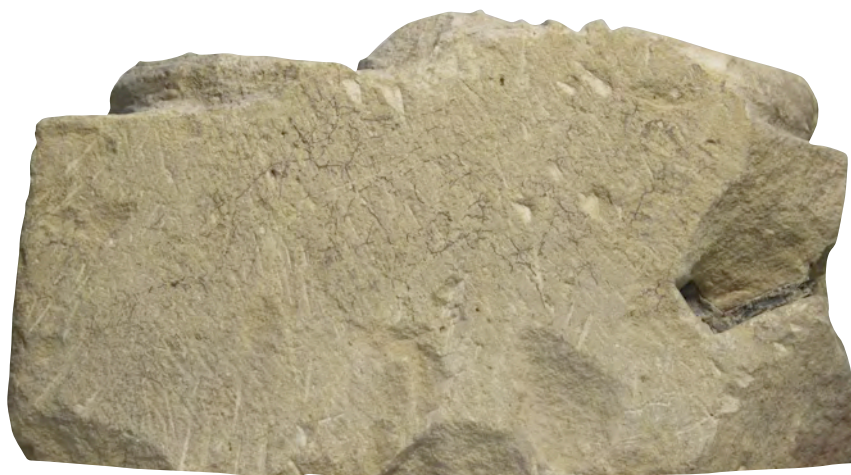
Fig. 6. Sillar inferior: Cajeadado en L con grapa en el lecho (*Guerrero con trompa de Osuna*. N.º inv. 38417).

Entre estos casos expuestos, hay que destacar el hallazgo inédito de un tipo de cajeadado que por su forma se ha denominado de cajeadado en L, con la peculiaridad de que se ha conservado en parte la grapa metálica en su interior. Esta particularidad se encontró en el sillar denominado guerrero con trompa, n.º inv. 38417, procedente de Osuna. El cajeadado está compuesto por dos piezas, por un lado el cajeadado propiamente dicho, situado en el lecho del sillar y su vuelta hacia el lateral izquierdo, que una vez extraído el relleno que lo ocultaba, se pudo observar por primera vez la presencia de una grapa metálica, cuyo alma de hierro, está encapsulada en plomo (Fig. 6).

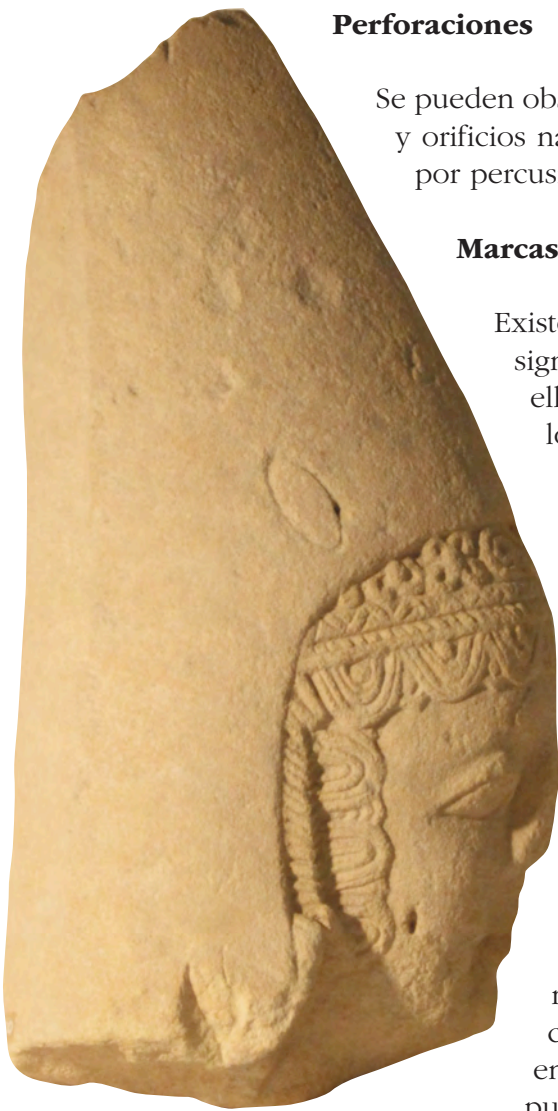
Existen en varias piezas una serie de signos o marcas de difícil significado u origen cuya presencia no se ha determinado. Entre ellas, destacan unas marcas ojivales en tres piezas del Cerro de los Santos, dos de ellas en sitios muy visibles como son las dos a ambos lados del tocado de la cabeza con el n.º inv. 7510, una en la cara de la cabeza n.º inv. 7537, y la otra marca de características similares que está situada en la base de la pareja de oferentes n.º inv. 3508 (Fig. 7). La *osa con herma*, n.º inv. 33195 presenta en la parte trasera del lomo una huella con cuatro muescas seguidas y en la pata trasera del lateral derecho. Esta última se ha podido ver después de la limpieza, ya que se encontraba oculta por una antigua intervención hecha con cemento.

Fig. 7. Marca ojival (Cabeza del Cerro de los Santos. n.º inv. 7510).

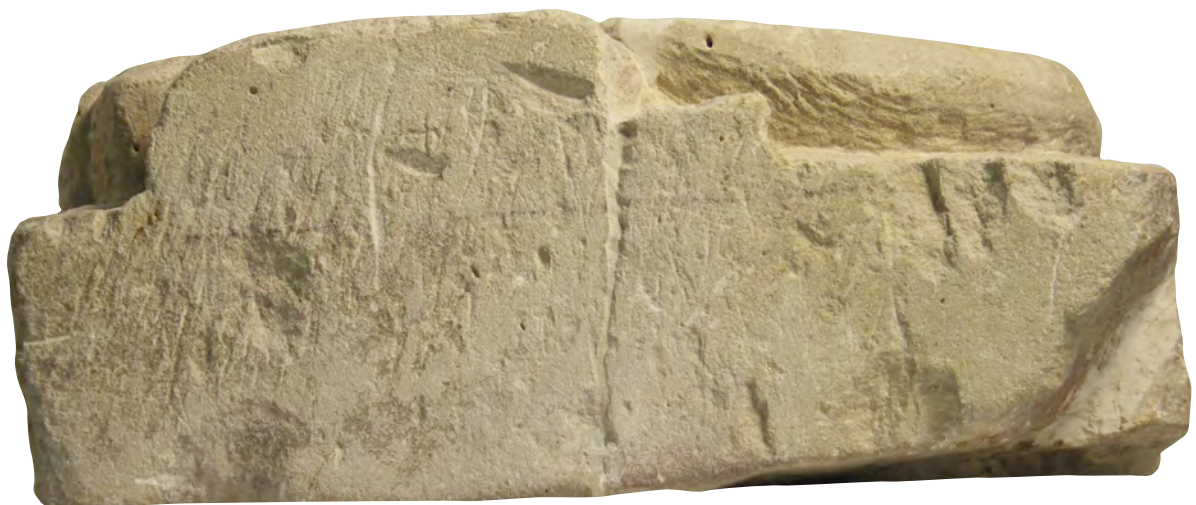
En la apoyo de la basa, n.º inv. 33165/3, también se ha podido observar la presencia de una marca curva, un arco sobre uno de los lados que cae en una de las guías del cajeadado. En el relieve denominado *guerrero con trompa*, n.º inv. 38417, compuesto por dos sillares, existe una marca, concretamente una línea realizada con pigmento rojo situada en el sobrelecho del sillar superior. Esta línea parece indicar el punto de la superficie (profundidad) de la que parte el relieve (Fig. 8).

Fig. 8. Marca con línea roja. Sobrelecho del sillar superior (*Guerrero con trompa de Osuna*. N.º inv. 38417).

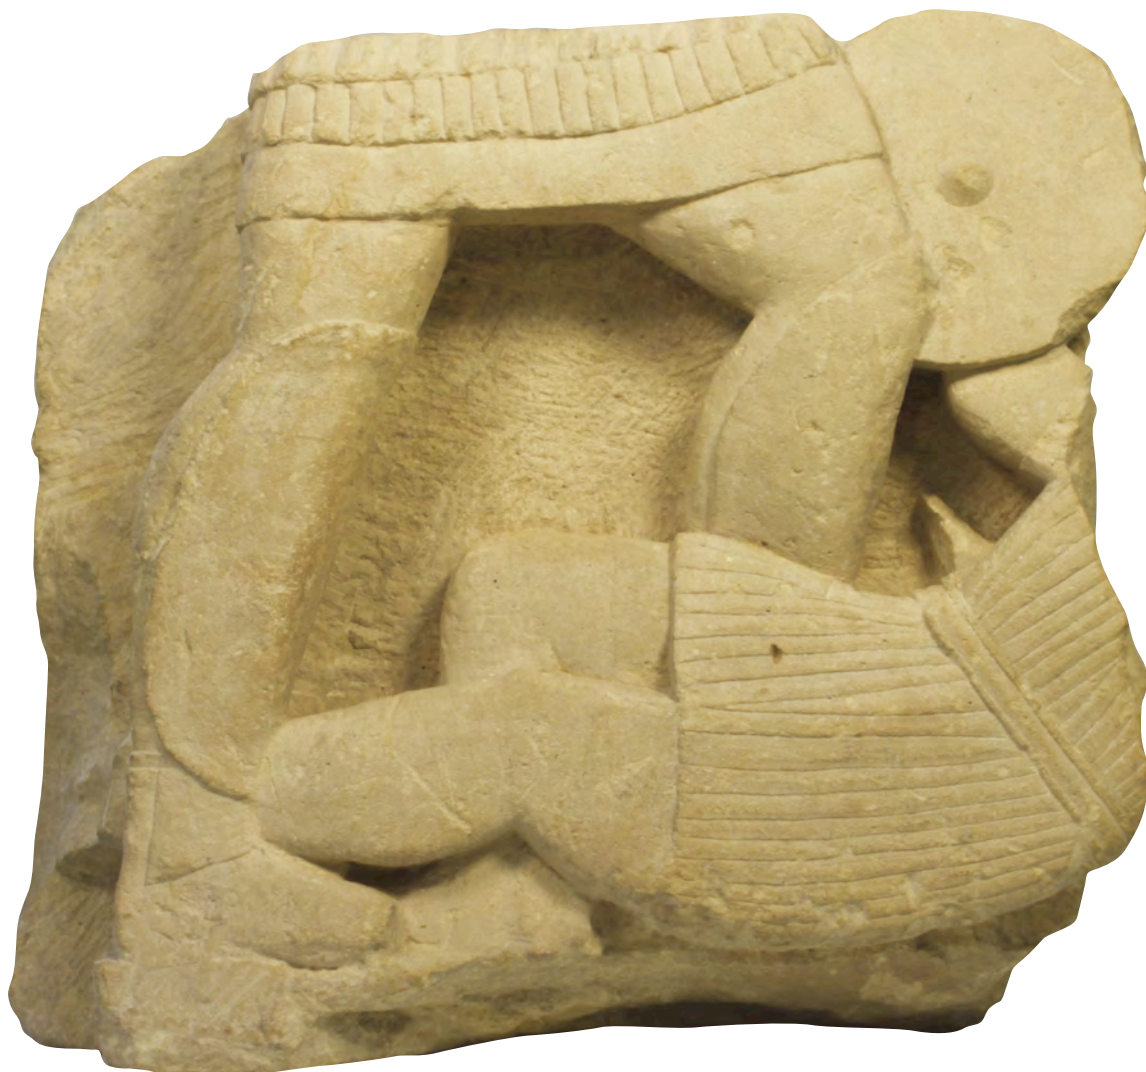
Fig. 9. Tallado y alisado (Sillar de Osuna, Guerreros. n.º inv. 38421).

Estos acabados se aplican en general a los elementos figurativos. En los sillares se sitúan en el frontis y laterales con relieves. Estos tratamientos, están basados en la distinta talla de las superficies, ya sea la del fondo de las escenas con distintas texturas, o la de las figuras en relieve. El pulimentado de la superficie de las formas talladas se realizaba con abrasivos aplicados por frotación, basados en distintos tipos de tierras finas (tipo esmeril, pumita o corindón como está constatado que hacían los griegos) (Fig. 9).

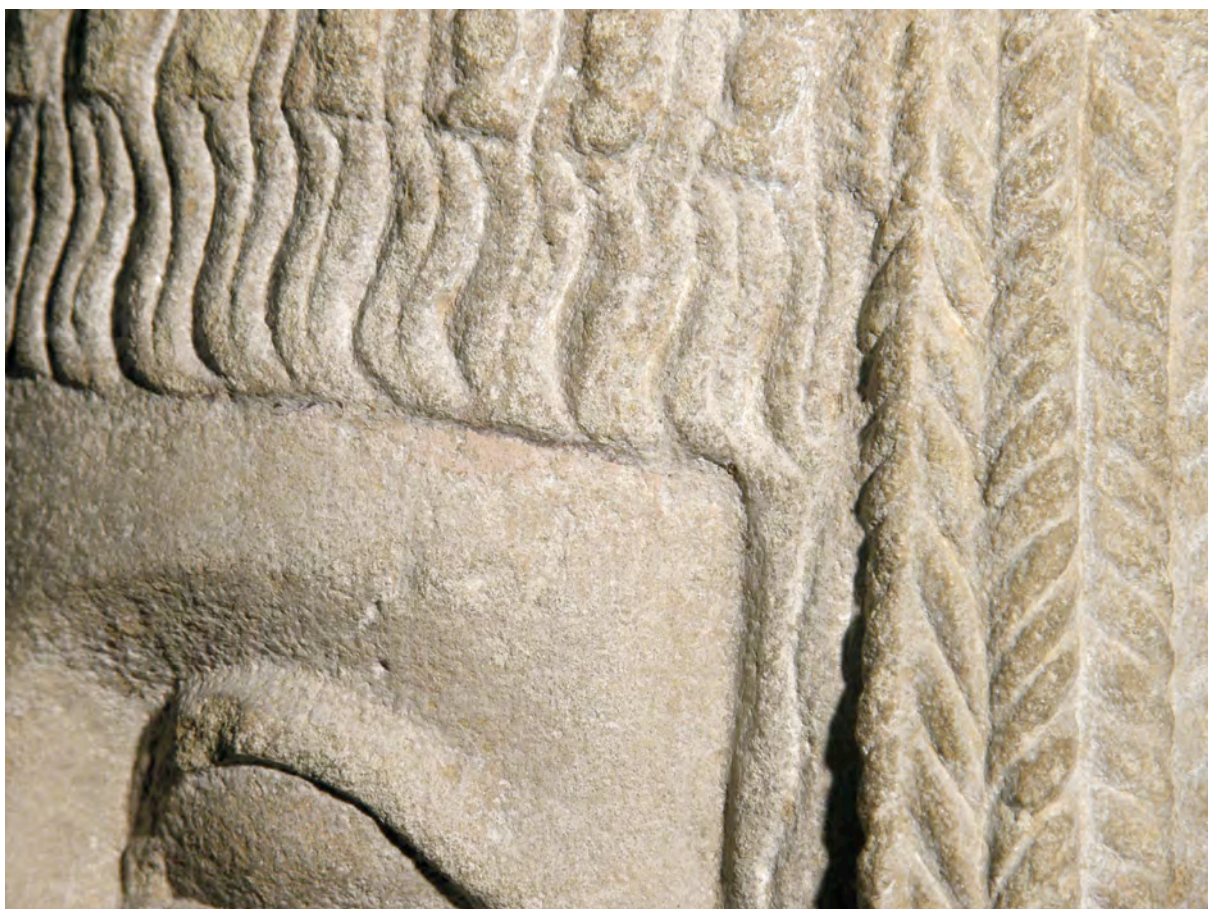
Fig. 10. Policromía. (Gran Dama Oferente del Cerro de los Santos. n.º inv. 3500).

En el caso de la Gran Dama Oferente del Cerro de los Santos, n.º inv. 3500, se localizó policromía en el lado derecho de la frente, constatándose que se trataba de una carnación rosácea y de una línea negra. La analítica también detectó la presencia de albayalde (blanco de plomo). Estos hallazgos confirmados con las analíticas hicieron tomar la decisión a la Dirección Técnica de individualizar este caso por su trascendencia y someter a la pieza a un mayor número de análisis y pruebas, a partir de los cuales se llevó a cabo en el IPCE, su consecuente tratamiento conservativo derivado del resultado de los mismos (Fig. 10).
