Boletín del Museo Arqueológico Nacional

ESTUDIO TÉCNICO DE UN ASCOS DE CANOSA, DEL TIPO «DE ESCILA»

CARMEN DÁVILA BUTRÓN
Museo Arqueológico Nacional

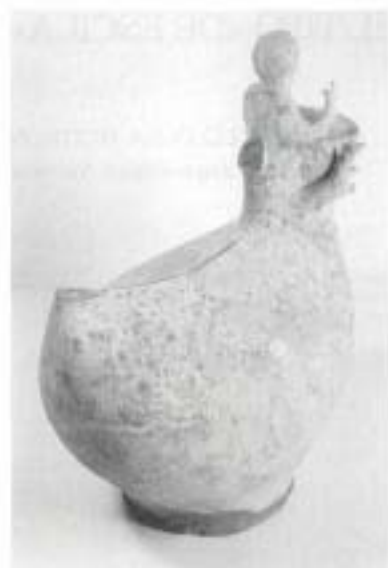
1. Vista general del ascos, en la que se pueden apreciar las uniones del asa.

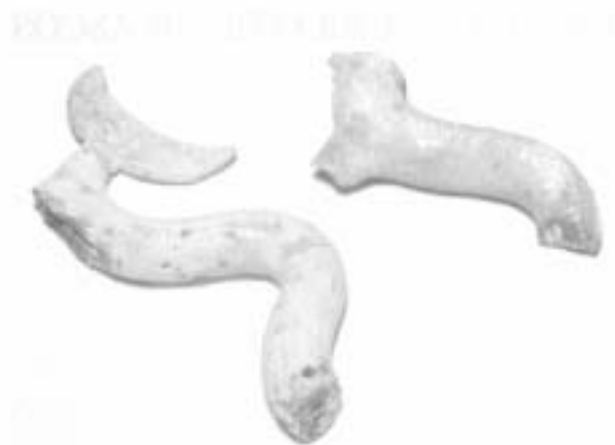
2. Fragmentos de la cola, una vez despegados; podemos distinguir las pigmentaciones ocre amarillo y azul, así como los distintos adhesivos empleados para su unión.

En el pegado de los fragmentos se pueden apreciar dos fases; en la más antigua se utilizó una pasta blanca bastante dura, cuyos restos aparecen en el arranque de la pata derecha del prótomo canino del mismo lado y en las uniones de la cola que, posteriormente, se despegaron y volvieron a unir —sin eliminar los restos de suciedad y del pegamento anterior— con un adhesivo transparente, soluble en acetona, que se observa envejecido. Con este mismo producto, probablemente un derivado nitrocelulósico, están montados los demás trozos. Existen pequeños desniveles en el montaje, sobre todo en los fragmentos del borde, y un ligero exceso de pegamento. La cola parece haber sido pegada varias veces con un producto similar, ya que sus restos han alcanzado casi 1 mm de grosor, de forma que los fragmentos están separados.

Por el momento, se ha despegado la cola para observar si existía una restauración anterior, como, de hecho, se ha podido comprobar; se han eliminado los restos de adhesivos, guardando muestras, y se han vuelto a pegar con un adhesivo nitrocelulósico. El proceso más adecuado, en la actualidad, sería la realización de análisis para determinar la naturaleza de los materiales que constituyen el objeto y facilitar la posterior restauración. Ésta deberá consistir en las fases básicas de: despegado de los fragmentos desplazados de su lugar y limpieza de los restos de adhesivo; limpieza mecánica para eliminar la capa carbonatada que oculta el acabado blanco, así como, en parte, las manchas producidas por el ataque biológico; consolidación del engobe y los restos de policromía; desalación y, por último, realización de controles periódicos.

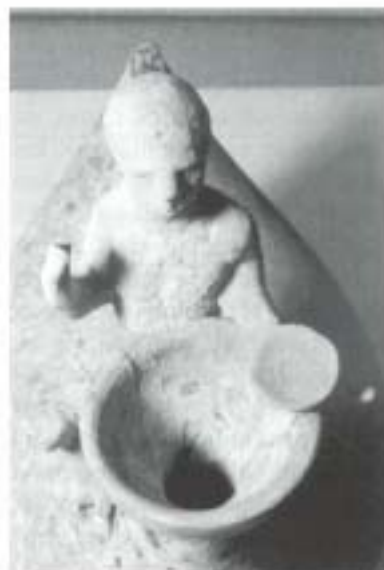
3. Detalle de la zona superior, con la microcata en que aparece el pigmento rojo bajo la capa de suciedad superficial y las fracturas pegadas.

Tiene varias fracturas, la mayoría de ellas en la zona superior: la cola está dividida en tres fragmentos y, a su vez, desprendida, tanto por la zona de unión con el torso humano como por las que coinciden con el vaso, y en el borde se rompieron dos fragmentos, al igual que la cara del perro de la derecha; la pata derecha de este mismo animal estuvo pegada y posteriormente se perdió. Presenta otra fractura que afecta a la base y a una parte del galbo. Algunas roturas están desgastadas y otras, por la limpieza del corte, parecen recientes o, al menos, producidas tras la extracción de la pieza.

Es evidente que esta pieza ha sufrido algunas intervenciones antes de su llegada al museo. Parece que se le ha realizado una limpieza parcial que quizá haya podido contribuir a la pérdida de parte de la decoración. También se aprecian huellas de raspaduras en diversos lugares, como si se tratara de «catas» para comprobar lo que había debajo de la capa de suciedad, que llegan hasta la superficie de la arcilla, raspándola también.
