Las actuaciones de conservación y restauración en las esculturas de piedra de la fachada y escalinata principal del Museo Arqueológico Nacional de Madrid

Instituto del Patrimonio Cultural de España

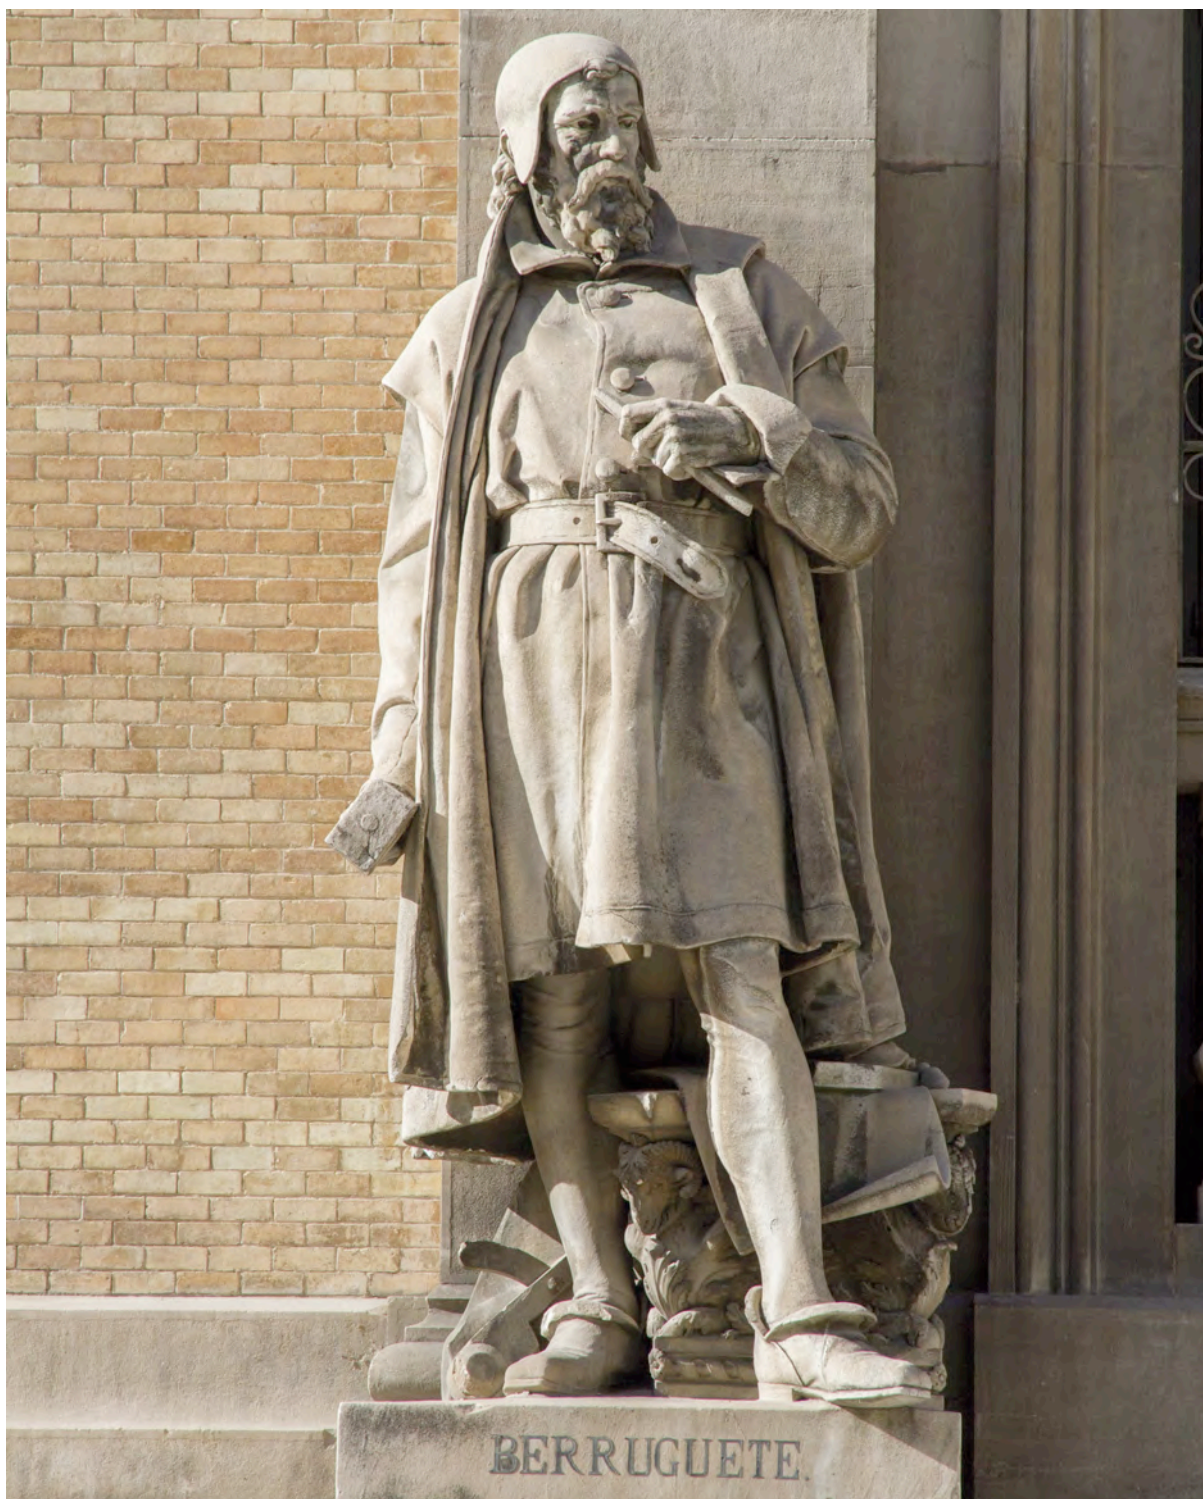
Fig. 1. Escultura de Alonso Berruguete antes de la intervención.

También es notable la presencia de grietas y fisuras, concentrándose en las zonas más bajas y con mayor intensidad en la zona inferior de la vestimenta de Berruguete.

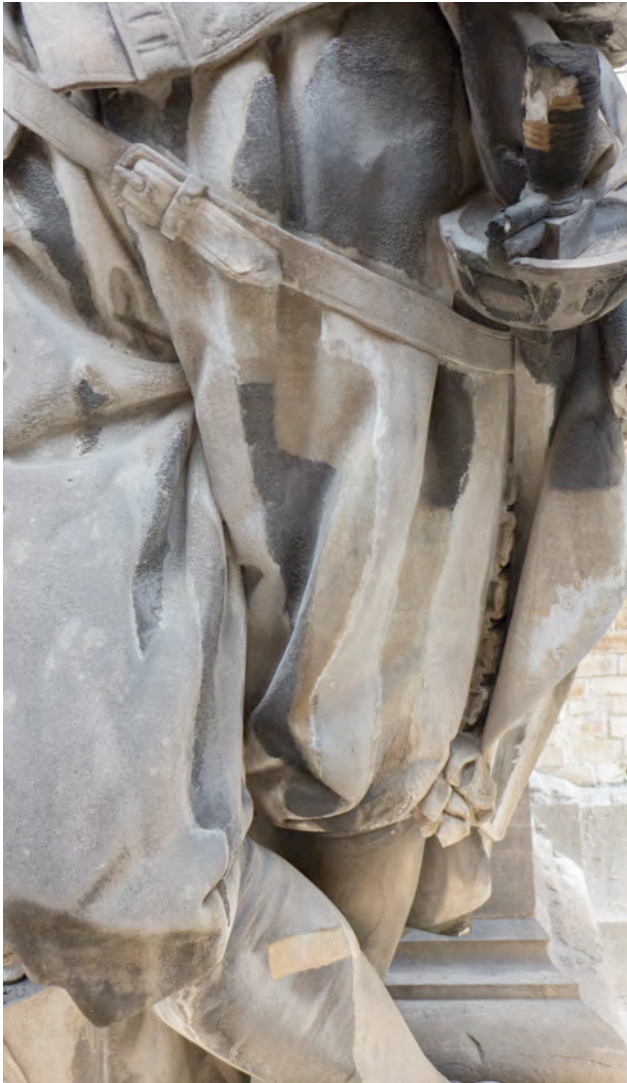
Fig. 2. Proceso de limpieza fotónica en la escultura de Diego Velázquez. Catas de limpieza de los estudios previos en la empuñadura de la espada..

gía de 300 mJ y una frecuencia de 30 Hz. Previamente a la aplicación de energía se humecta la superficie con agua desionizada y etanol en proporción 30:70 (Fig. 2).

En estas esculturas en un primer momento la energía fotónica actúa superficialmente sobre la zona negra, aclarándola con un efecto de pseudopasmado y tras humedecer de nuevo la superficie e identificar el espesor del estrato restante, si es necesario volver a repetir la operación.

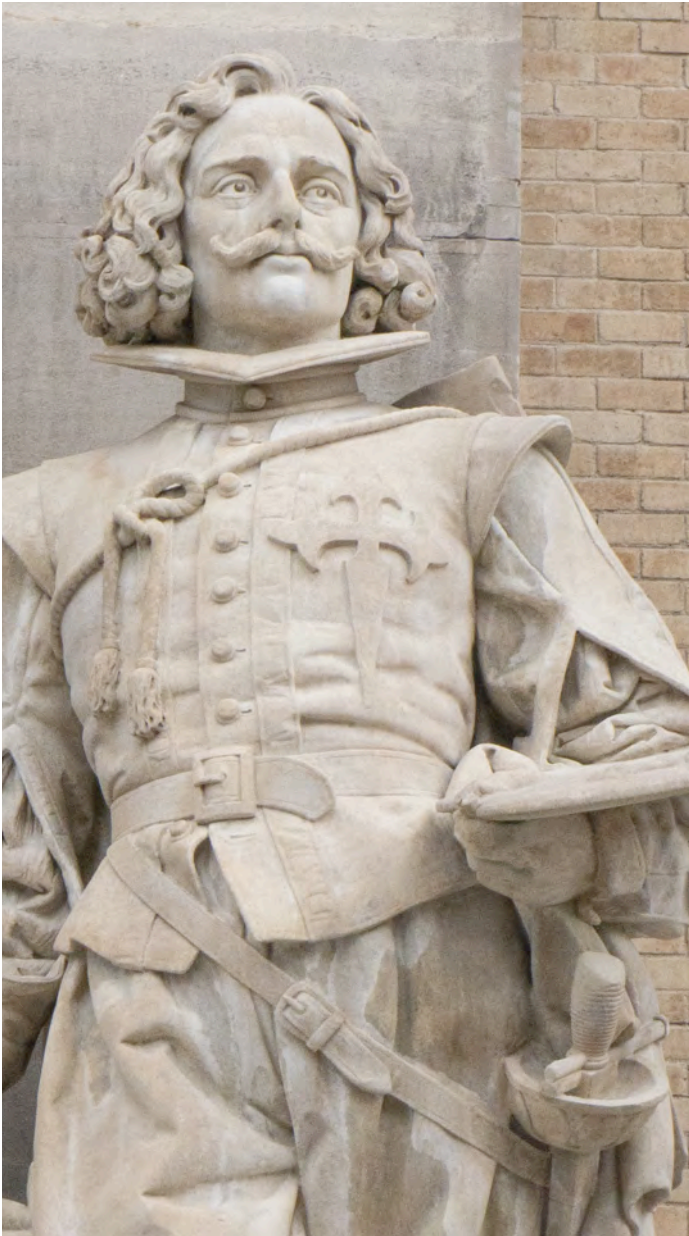
Fig. 3. Escultura de Diego Velázquez después de la intervención.

Para protección hidrófuga se efectuaron dos aplicaciones mediante rociado con pulverizador industrial de siloxanos siguiendo los estudios previos dejando un intervalo de veinte días entre ellas (Fig. 3).

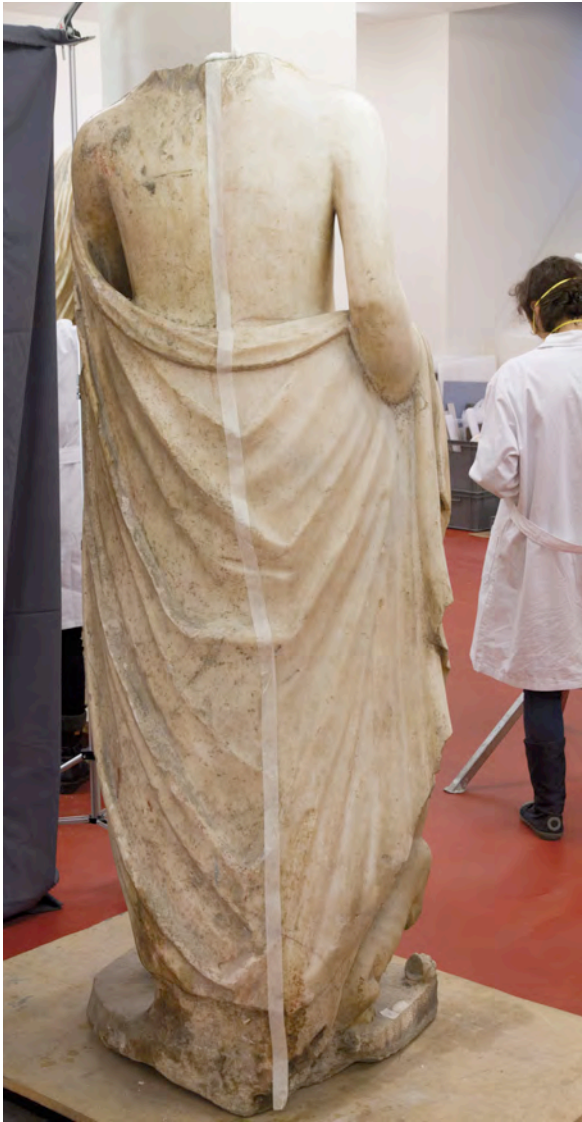
Fig. 4. Proceso de limpieza fotónica en la escultura de Baco.

La eliminación de la suciedad resistente se hizo por medio de limpieza fotónica⁹. Previa humectación de la superficie mediante pulverización con atomizador de agua desionizada y etanol al 50 % y a una distancia de 50 cm, se utilizaron los siguientes parámetros en función de la envergadura de las concreciones: energía de golpe: 150/200 mJ; frecuencia: 15/20 Hz y, energía de golpe: 300 mJ; frecuencia: 30 Hz (Fig. 4).

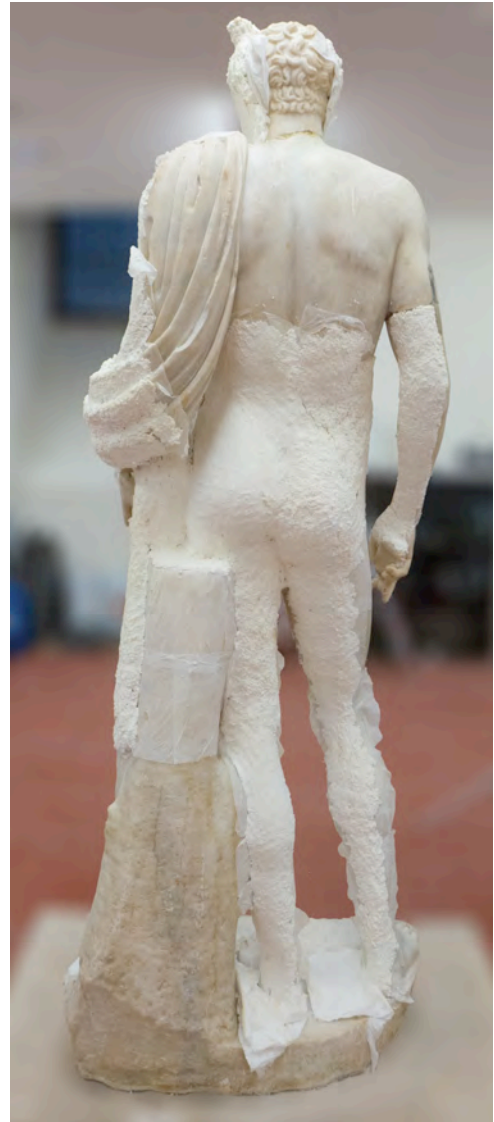
Fig. 5. Proceso de limpieza mediante papetas en la escultura de Mercurio.

La capa amarillenta resistente recibió una segunda limpieza química con papetas EDTA 15 gr, bicarbonato de amonio 15 gr y agua desmineralizada 200 ml. Las zonas tratadas se neutralizaron con agua desmineralizada y etanol. Además se aplicaron papetas de agua desmineralizada y arbocel durante 72 horas exceptuando algunas zonas de la parte delantera,

con el fin de absorber los restos amarillentos que impregnaban la superficie de la escultura (Fig. 5).

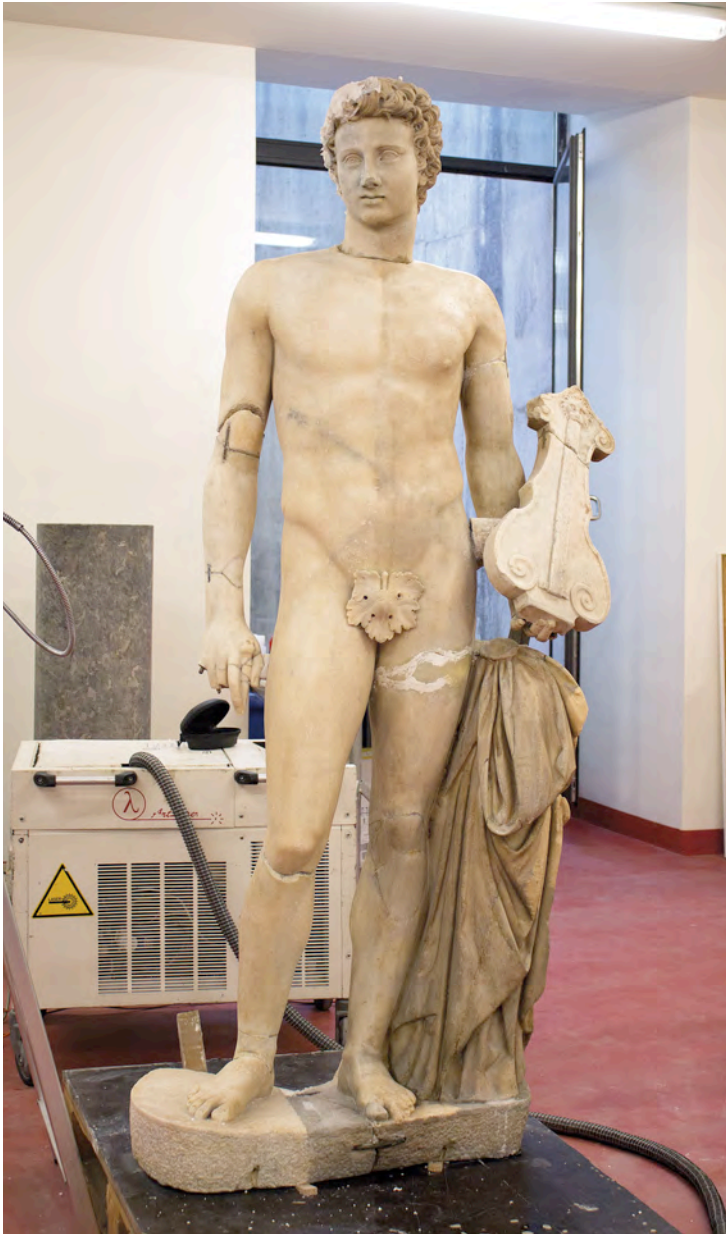
Fig. 6. Escultura de Apolo. Proceso de limpieza mediante varios sistemas.

Para eliminar el amarilleamiento generalizado y los restos de escorrentías localizados, se procedió mediante cubrición de toda la superficie de la escultura con pulpa de papel humedecida con agua desionizada, y aplicada sobre una capa de papel de celulosa para evitar posibles depósitos en la superficie original. Después del secado natural de la pulpa (72 horas) se retiró y se realizó una segunda aplicación. Finalmente, se cepilló y se aspiró la superficie.

La suciedad resistente se retiró mediante limpieza fotónica a una distancia de 50 cm, una energía de golpe: 150/200 mJ y una frecuencia: 20 Hz (Fig. 6).

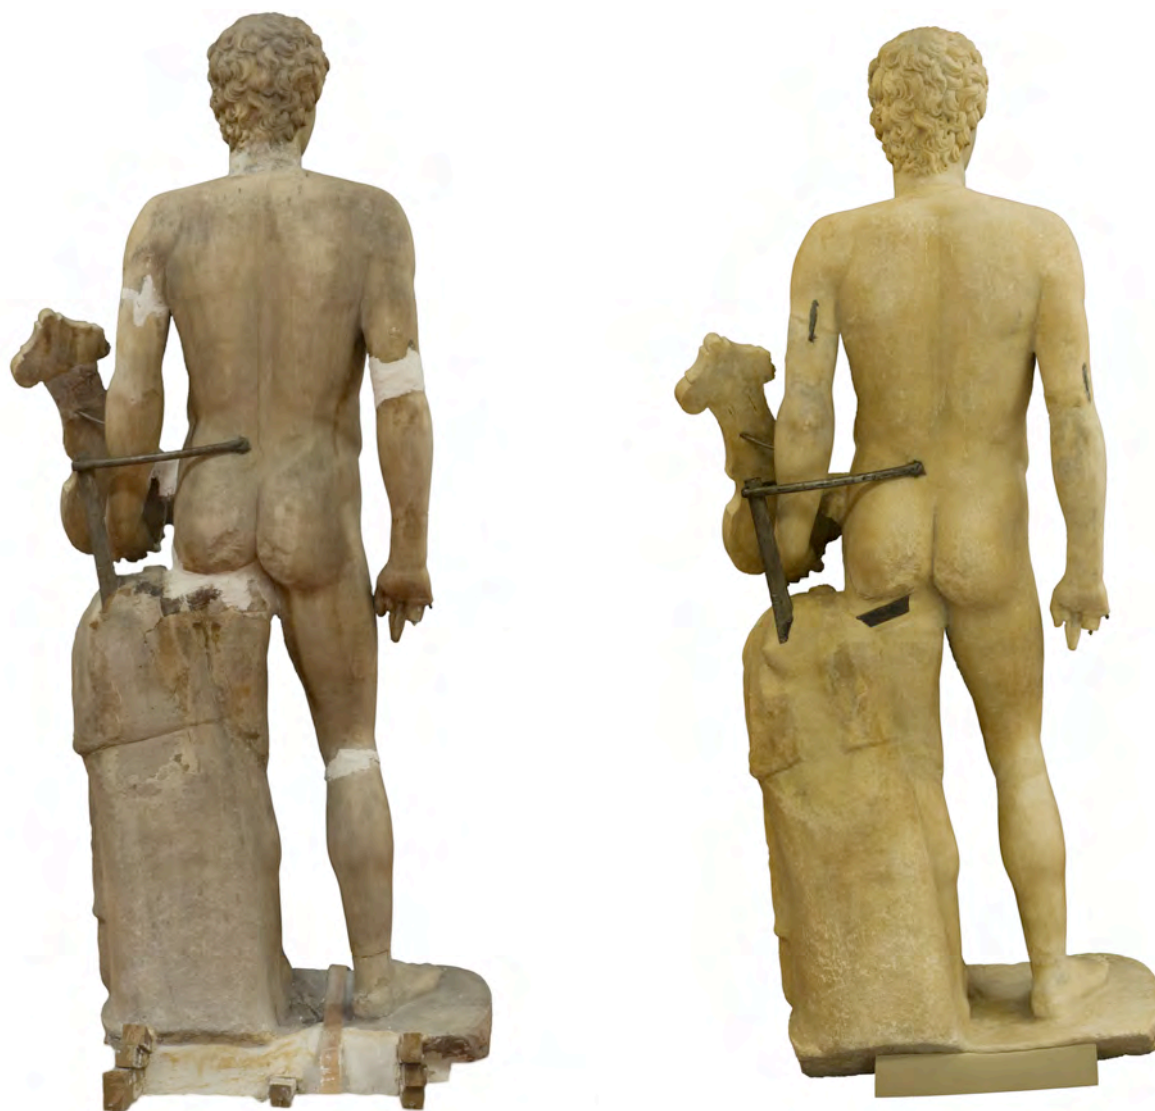
Fig. 7. Escultura de Apolo antes y después de la intervención. Cuña de sujeción en la base.

Las reintegraciones volumétricas se realizaron a base de morteros de cal aérea en pasta con adición de áridos inertes de polvo de mármol, alternando diferentes granulometrías, en aplicaciones sucesivas y siempre sobre el sustrato húmedo para permitir la adecuada carbonatación (Fig. 7).

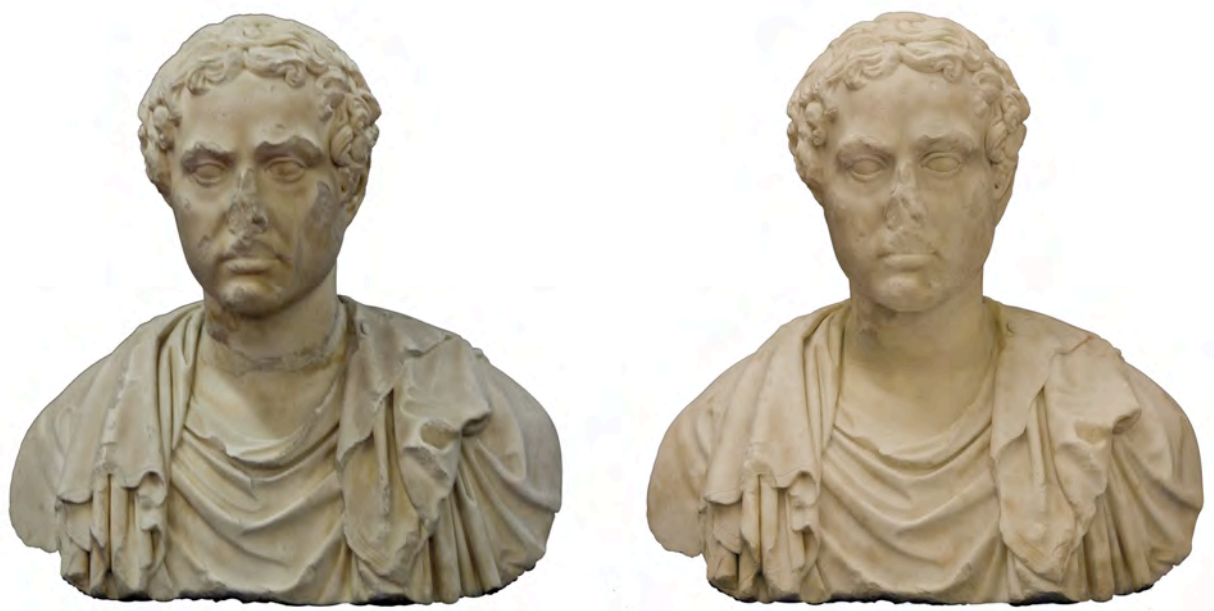
En cuanto al estado de conservación, el mármol conserva sus propiedades de estabilidad física, cohesión y densidad aunque su superficie se encuentra muy deteriorada habiendo perdido la pátina y acabado originales y mostrando numerosas picaduras, abrasiones y desgastes.

La manipulación a lo largo de su historia ha provocado impactos ocasionando grietas, fisuras, fracturas y pérdidas que desvirtúan el rostro y en las zonas con más relieve de la túnica y manto.

Fig. 8. Busto de Lord Byron antes y después de la intervención.

aplicó puntualmente escayola para sellarlo correctamente en los bordes de las uniones y se adecuó la superficie con lijas al agua para conseguir una textura similar al mármol.

También se conservaron los elementos metálicos puesto que se encontraban en buen estado de conservación y seguían cumpliendo con su función (Fig. 8).

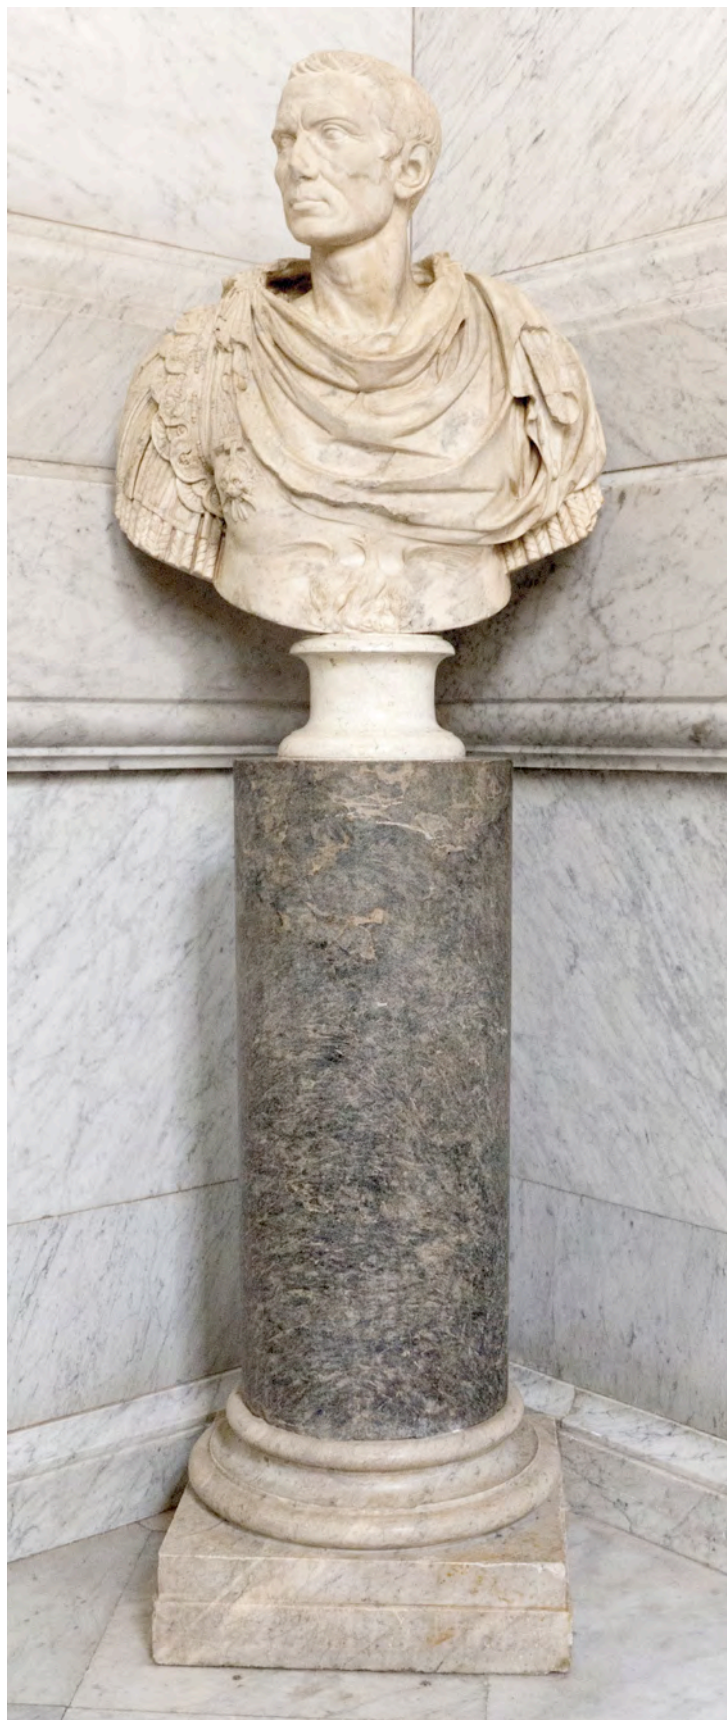
Fig. 9. Busto de Julio César después de la intervención sobre su pedestal y colocado en la escalinata principal

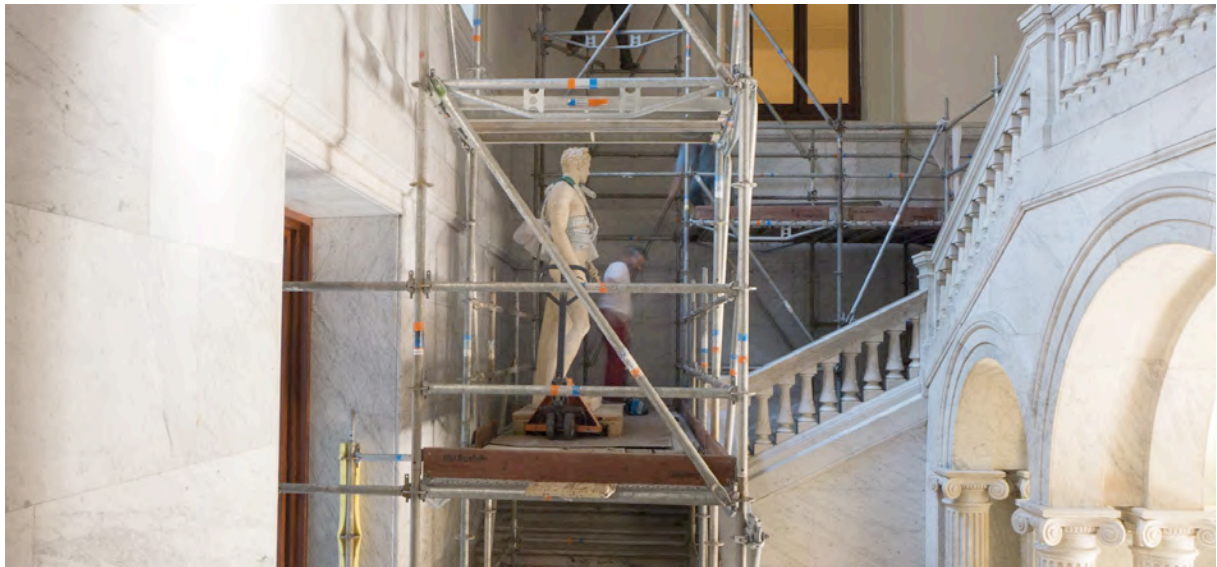
Fig. 10. Proceso de colocación de la escultura de Mercurio en la escalinata principal del MAN.

Para efectuar el traslado e instalación de las esculturas en los diferentes rellanos de la escalera principal, primeramente se aseguraron ante el vuelco mediante eslingas y fueron trasladadas desde la planta sótano hasta la primera en el montacargas y luego en transpaleta a través de las salas de exposición. El movimiento de las piezas se realizó partiendo de la planta superior de la escalinata para ir descendiendo a los distintos descansillos mediante sistemas modulares de acero y plataformas por las que se desplazaban las piezas horizontalmente, y torres para realizar los movimientos verticales. En las torres se izaron ligeramente mediante un polipasto o diferencial de cadena manual de manera que quedaban suspendidas y así podía retirarse la plataforma y descenderla al nivel inferior, donde era recibida por otra transpaleta hasta su ubicación. Allí otro polipasto la levantaría para depositarla en su pedestal (Fig. 10).
