ANÁLISIS METALÚRGICO DE FRAGMENTOS DE UN BROCHE DE CINTURÓN: SIGLO VI - CASTILTIERRA (SEGOVIA)

ANTONIO BALLESTER

Departamento de Ciencia de los Materiales e Ingeniería Metalúrgica
Facultad de Ciencias Químicas - Universidad Complutense

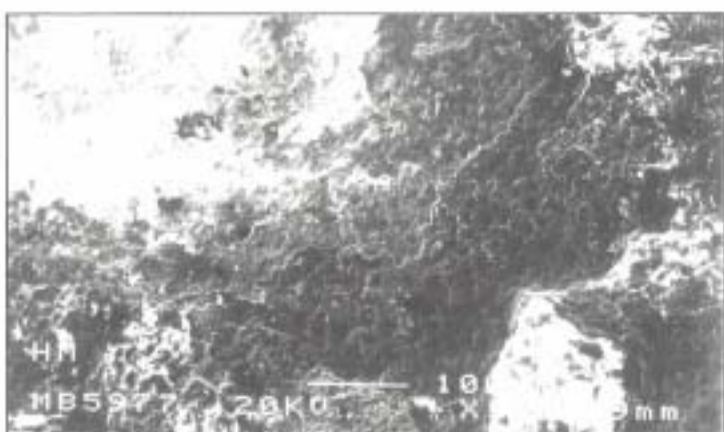
Fig. 1. Micrografía SEM de los productos de oxidación sobre el metal

En la figura 1 se puede observar la morfología de los distintos productos de oxidación sobre la base metálica. Esos productos formaron pátinas sobre el metal, aunque en otras ocasiones fue material de soldadura oxidado. Así, en la citada figura se pueden observar los tres productos oxidados más característicos que aparecieron sobre el metal. El óxido más claro de la parte superior izquierda de la micrografía estaba formado esencialmente por cobre y zinc (elementos fundamentales de la base metálica), aunque con pequeñas cantidades de estaño y plomo provenientes de la soldadura (fig. 2). Una franja intermedia de color gris claro, rodeando a la anterior, estaba formada, sobre todo, por plomo y estaño (fig. 3), aunque con pequeños contenidos de cobre y zinc. Finalmente, una tercera franja, a continuación de la anterior, de color gris oscuro, en la parte baja de la fotografía, mostró un contenido casi exclusivo en los elementos del material de aporte de la soldadura, es decir, plomo y estaño (fig. 4).

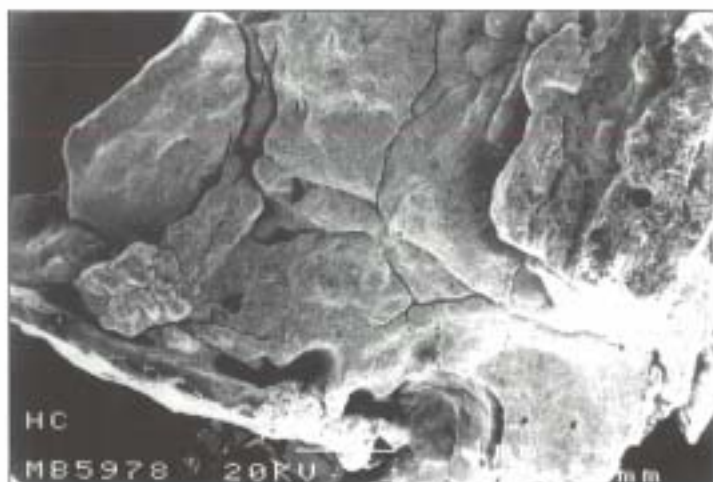
Un aspecto general del mismo, a pocos aumentos, se puede ver en la figura 5. Se detecta un gran deterioro de esta parte del broche debido a su oxidación. Su análisis indicó un alto contenido en plomo y estaño, pero también en oxígeno (fig. 6). En una nueva micrografía (fig. 7), a más aumentos, se puede observar con detalle el proceso de degradación de este material de aporte.

Fig. 5. Micrografía SEM del aspecto que presentaba el material utilizado para soldar

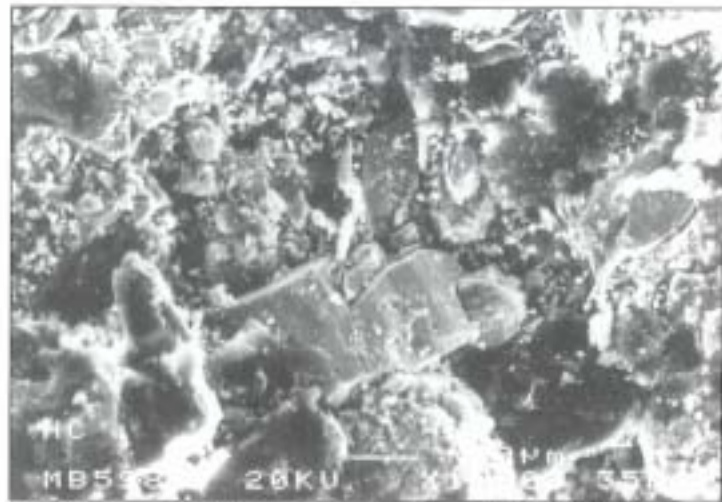
Fig. 7. Micrografía SEM mostrando el deterioro de la aleación utilizada para soldar.

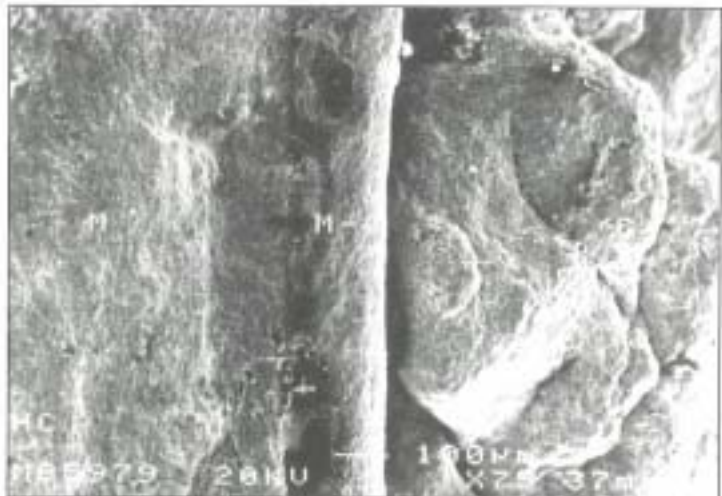
Finalmente, en las figuras 8 y 9 se pueden observar dos micrografías, en las que se muestran sendos detalles del estado de las uniones metal-aleación de aporte y de su baja calidad metalúrgica en la actualidad. En cualquier caso, en la figura 8 aparece en la parte central, marcada M-C, una banda de metal que fue la que estuvo en contacto con la aleación de soldadura y en la cual se pueden detectar los cuatro elementos principales del sistema: Cu y Zn y Pb y Sn (fig. 10). Es decir, parece que la unión se produjo por un fenómeno de soldadura por difusión. A la izquierda de la fotografía se encuentra el metal base, y a la derecha, la soldadura, muy degradada.

Fig. 8. Micrografía SEM de la interfase aleación metálica-material de soldadura.

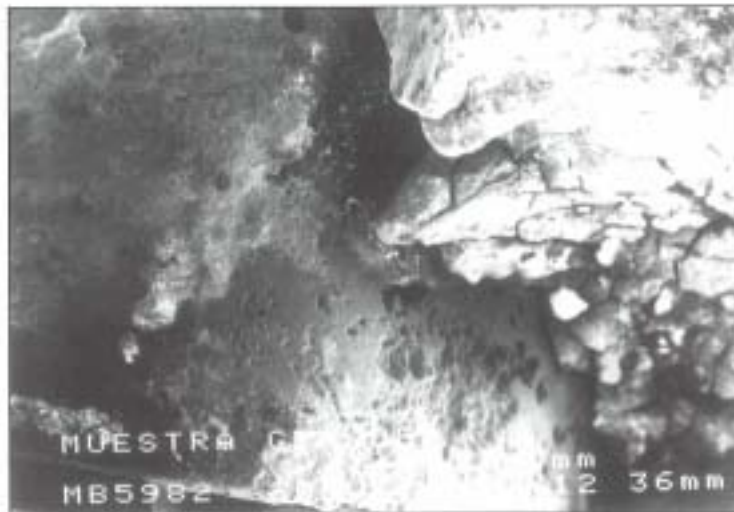
Fig. 9. Micrografía SEM de la interfase aleación metálica-material de soldadura

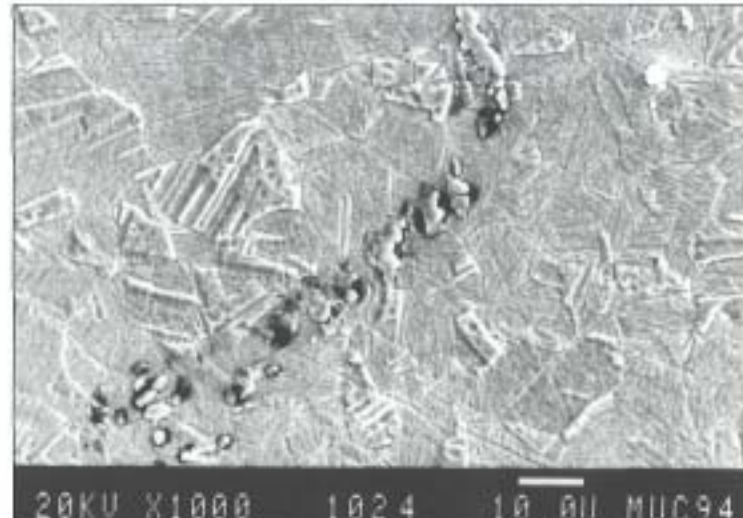
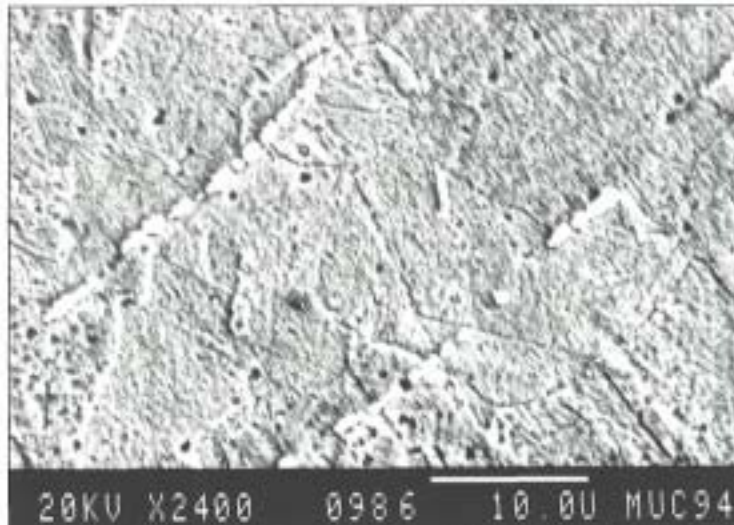
Fig. 15. Micrografía SEM del latón, mostrando distintas inclusiones sobre la matriz metálica

Fig. 14. Micrografía SEM del latón, mostrando distintas inclusiones sobre la matriz metálica.

Sobre la superficie de las muestras analizadas se detectaron inclusiones como las mostradas en las figuras 14 y 15, obtenidas en el microscopio electrónico de barrido. Después de su análisis por E.D.S., se concluyó que estaban formadas por azufre y manganeso (fig. 16), tratándose posiblemente de un sulfuro de manganeso que, por otra parte, es muy común en los latones, incluso en los fabricados actualmente con medios muy perfeccionados.

Adicionalmente, en la figura 15 se puede observar la distribución y el tamaño de los granos constitutivos del material analizado, revelándose perfectamente los defectos (maclas y planos de deslizamiento) en los mismos. En la figura 14 aparecen las anteriores inclusiones alineadas en una determinada dirección, que en este caso era paralela a la superficie libre del material. Una y otra situación indican que el material debió ser sometido a un intenso tratamiento mecánico para conformarlo adecuadamente. Esto hizo desaparecer la estructura de colada una vez solidificado el material y además generó la distribución de granos, más o menos equiaxiales, observados en las figuras anteriores con una gran acumulación de defectos en su estructura cristalina.

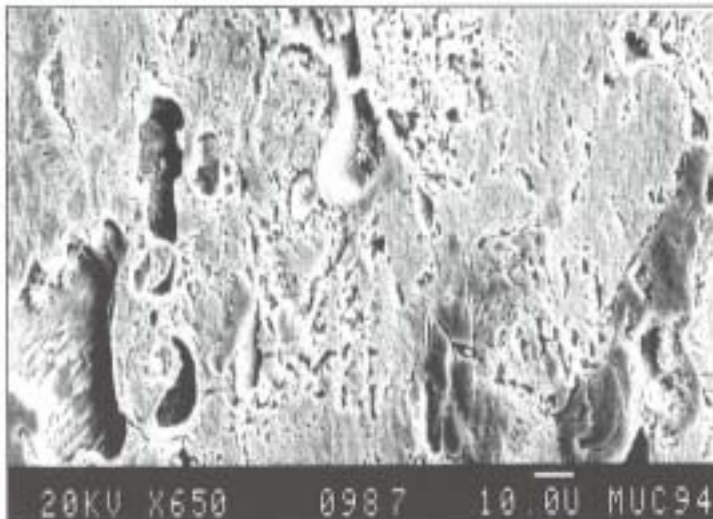
Fig. 17. Micrografía SEM del efecto de la corrosión sobre la superficie del latón.

Desde el punto de vista de la corrosión, los fenómenos descritos anteriormente se detectaron fácil y frecuentemente. Así, en las figuras 17 y 18 se tienen dos ejemplos del proceso de descincificación. Se observa perfectamente cómo el zinc ha desaparecido de la superficie del latón, dejando el hueco correspondiente y unos productos de corrosión muy enriquecidos en cobre (fig. 19).

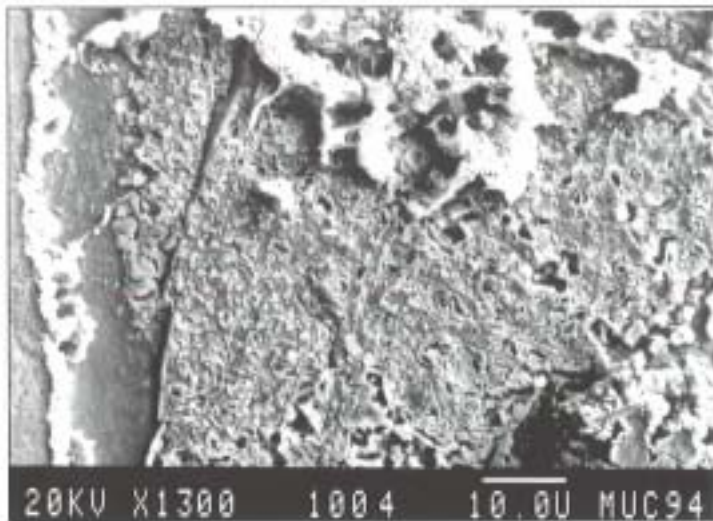
Fig. 18. Micrografía SEM del efecto de la corrosión sobre la superficie del latón.

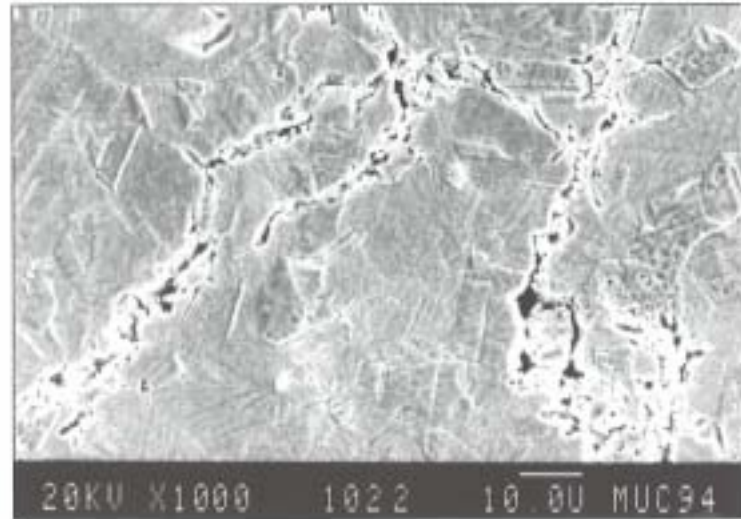
Fig. 20. Micrografía SEM del efecto de la corrosión sobre la superficie del latón.

Por otro lado, la corrosión estacional produjo un agrietamiento intercrystalino que se apareció en distintas partes de las muestras observadas (fig. 20).

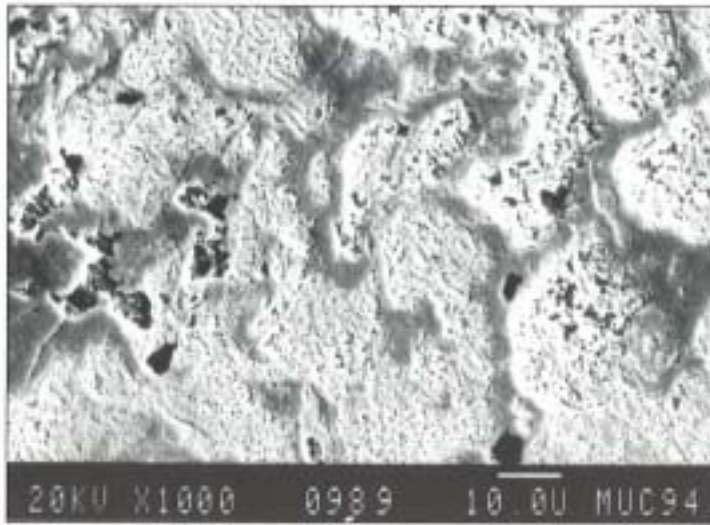
Fig. 23. Micrografía SEM de la aleación utilizada para soldar.

Como cabía esperar, una vez conocida la composición de la aleación y el diagrama de fases correspondientes, el material de aporte de la soldadura, una vez solidificado, dio lugar a una estructura bifásica, en la que aparecen dos fases: alfa y beta. Así, en la micrografía de la figura 23 se pueden distinguir dos fases inmiscibles entre sí: una clara, que sería la fase alfa, rica en plomo (fig. 24), y otra os-

Por tanto, se utilizó par soldar la aleación correspondiente al grupo de aquellas que tienen solidificación pastosa y que todavía en la actualidad se usan frecuentemente en fontanería. Esa apariencia pastosa aparece al microscopio óptico en muchos de los lugares observados, ya que no se llegó a producir una adecuada separación de las fases, tal como se observa en la figura 23.

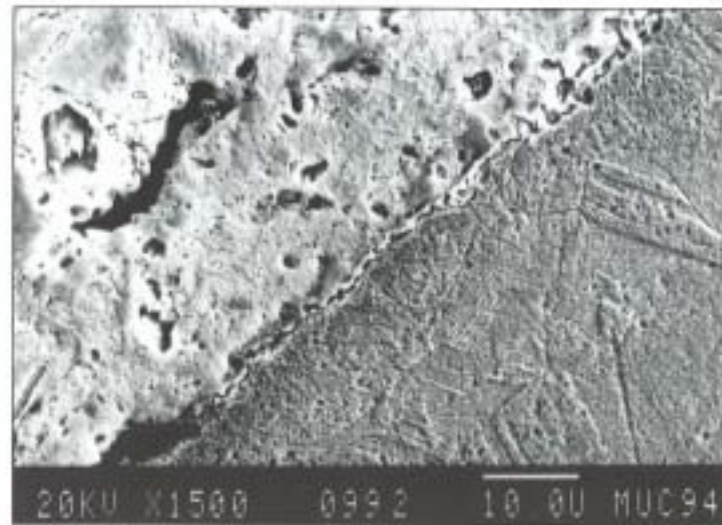
Fig. 26. Micrografía SEM de la interfase de unión entre el latón y el metal utilizado para soldar.

Además, en la figura 26 se observa con detalle la soldadura y la interfase entre el latón (derecha) y la aleación de aporte (izquierda). Para observar la distribución de los metales a uno y otro lado de la soldadura se hicieron los mapas de rayos X correspondientes a la zona mostrada en la figura 27, que es un detalle de la figura 26. Así, en la figura 28 se ve la distribución del plomo; en la 29, la del estaño; en la 30, la del cobre, y en la 31, la del zinc. Se puede indicar a partir de estas figuras que, independientemente de la acumulación preferente de los metales, como era de esperar, a cada lado de la soldadura, existió una difusión en ambos sentidos, permitiendo la unión entre los materiales metálicos.
