Boletín del Museo Arqueológico Nacional

CONSERVACIÓN Y RESTAURACIÓN DE LA MALLA NÚM. 1940/27/CI/287 DE LA NECRÓPOLIS CELTIBÉRICA DE NAVAFRÍA (CLARES, GUADALAJARA)

CARMEN DÁVILA BUITRÓN
Museo Arqueológico Nacional

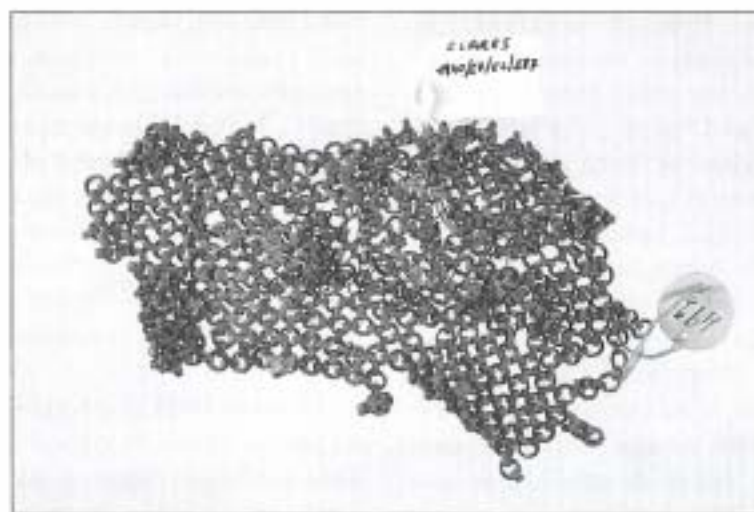
La malla llegó al laboratorio de restauración en pésimo estado de conservación: muy incompleta y montada con unos hilos negros que aparentemente la sujetaban pero que distorsionaban totalmente su forma y aspecto. Los eslabones

estaban muy sucios, con tierra y polvo adheridos y en avanzada fase de mineralización aunque unas zonas aparecían más atacadas que otras. Las anillas presentaban menor alteración en conjunto que las piezas de sección plana que, quizá por esta razón, se encontraban en peor estado. El tipo de corrosión era la característica del bronce antiguo, con una cubierta de cloruros mezclados con tierra que soldaban grupos de eslabones entre sí y rellenaban una gran parte impidiendo su movilidad; bajo esta capa aparecía una pátina de carbonatos básicos de cobre bastante homogénea.

FIGURA 1. ESTADO DE CONSERVACIÓN PREVIO A LA INTERVENCIÓN (FOTO M.A.N.).

La primera fase de intervención fue la retirada del hilo negro que la sujetaba para poder identificar su forma real y determinar el nivel de fragmentación y de pérdida de piezas. Para ello se colocó el conjunto sobre una pequeña plancha de poliestireno expandido y con ayuda de pinzas, tijeras de cirujano y pequeños alfileres de acero inoxidable se fue desmontando, manteniendo los diferentes fragmentos en el mismo

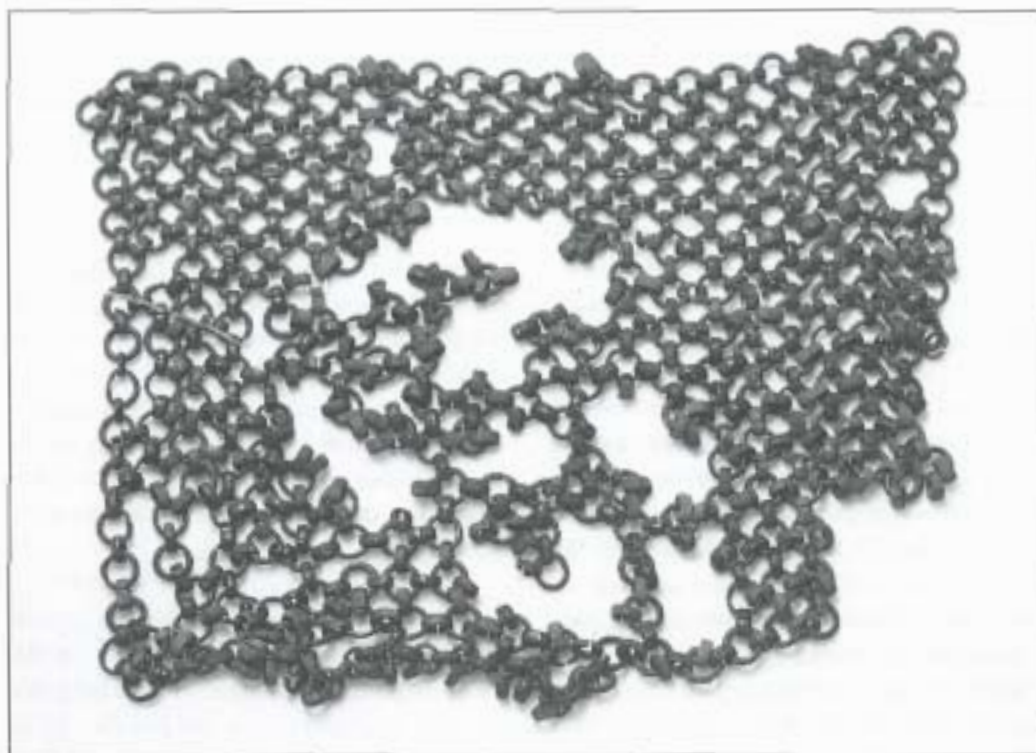
FIGURA 2. FASE DE RECONSTRUCCIÓN Y REINTEGRACIÓN TRAS LA LIMPIEZA (FOTO C. DÁVILA).

Para poder llevar a cabo la restauración se realizó un montaje provisional que permitiera la manipulación del objeto. La limpieza fue el proceso más delicado, ya que hubo de realizarse un tratamiento mecánico independiente para cada eslabón. Dado el grado de mineralización, la fra-

El siguiente paso fue realizar el montaje definitivo en varias fases: en la primera se colocaron en su lugar los eslabones desplazados y, si se habían abierto y separado de su anilla correspondiente, se abrieron ligeramente para introducir el otro elemento en su interior y se volvieron a cerrar, en algunos casos con un punto de adhesivo; este delicado proceso se llevó a cabo con

dos pares de pinzas de cirujano y la ayuda en algunos casos de un bisturí del número 3. La segunda fase consistió en la reintegración de lagunas; como se trataba de una reintegración estructural que debía sostener el tejido, consolidarlo y, además, cumplir unos requisitos de orden físico-químico (ser estable, inerte, resistente y duradero) y estético (no alterar el aspecto del conjunto ni destacar sobre él), hubo que elegir cuidadosamente el método y el material más adecuados. Se optó por realizar una reconstrucción a escala 1:1, exclusivamente de los eslabones que faltaban, con hilo de poliéster transparente de sección circular y 0,4 mm de diámetro, cuyos extremos se unieron con cianoacrilato.

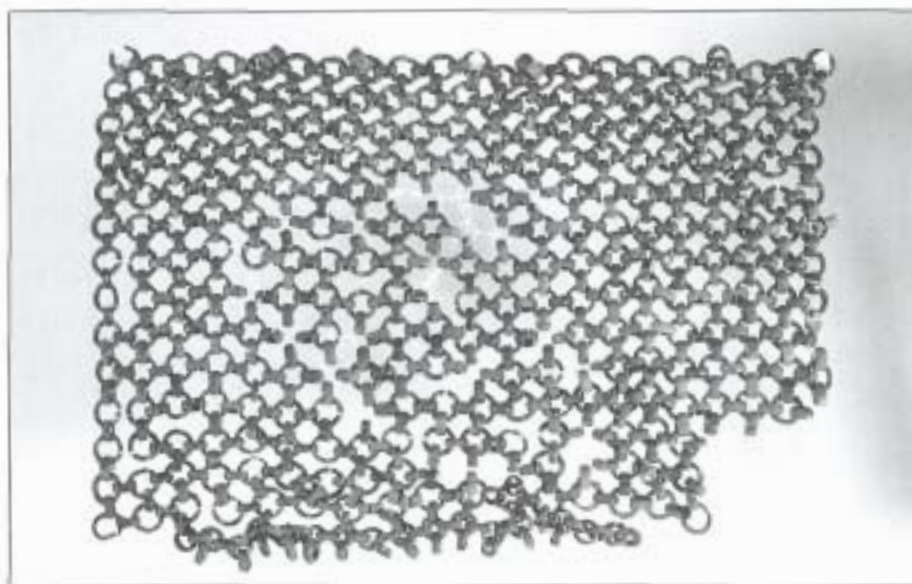
FIGURA 3. ASPECTO FINAL, YA MONTADA SOBRE SU SOPORTE (FOTO C. DÁVILA).

Por último se colocó sobre un soporte inclinado de metacrilato, en compañía de otra pieza del mismo ajuar: una plancha de bronce decorada con punteado, con un gancho en su parte superior y de la que colgaban varias cadenitas (restaurada por M^{ra} Antonia Moreno). La sujeción de ambas piezas se hizo mediante pequeños cilindros de resina de poliéster transparente pegados con cianoacrilato a la base de metacrilato. De estos cilindros se colgaron las piezas por sus eslabones o perforaciones, de manera que se puedan retirar de ese soporte en cualquier momento, garantizando así la reversibilidad de toda la reintegración y el montaje.
