Trabajos de conservación de las fábricas de ladrillo de la fachada principal del Museo Arqueológico Nacional

Pilar de Hoyos (artycorestaura@gmail.com)
Ártyco, S. L.

Resumen: Tras estudiar el proceso de degradación de los materiales cerámicos que conforman las fachadas del Museo Arqueológico Nacional y ensayar procedimientos de conservación, se ha intervenido, diseñando sistemas de actuación e implantando medios auxiliares ajustados a los requerimientos espaciales, constructivos y de uso.

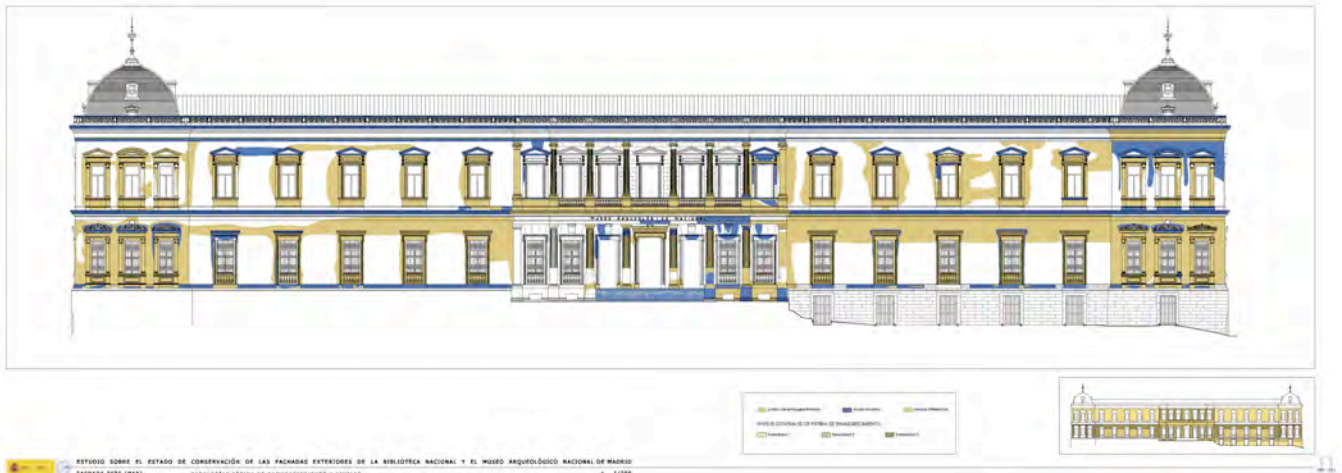
El ennegrecimiento era el principal indicador de deterioro constatado. La contaminación atmosférica, principalmente la derivada de la combustión de combustibles fósiles, junto con el polvo y las partículas sólidas de contaminación, resultaron los principales carburantes causantes de la suciedad acumulada en las fachadas. Su intensidad y distribución dependían tanto de factores arquitectónicos como de los niveles de contaminación en torno al edificio, a su vez relacionados con la circulación de vehículos en las calles circundantes. En principio, el ensuciamiento parecía concentrarse más en los niveles medios del edificio que en las partes altas o bajas del mismo. La circulación del agua de lluvia por los paños origina zonas de lavado, en muchos casos favorecidas por escorrentías inadecuadas o malas canalizaciones. Por otro lado, la contaminación atmosférica, en especial el dióxido de azufre, es la máxima responsable de la formación de pátinas y costras negras.

Fig. 2. Niveles de enmugrecimiento. Estudio del año 2009.

Las diferentes características texturales y las variaciones composicionales entre las distintas piezas cerámicas y la sobreexposición de zonas concretas a la acción continuada del agua, dieron lugar a unas zonas comparativamente más erosionadas que otras, y a lavados diferenciales, con la aparición de bandas verticales de tono más claro, que frecuentemente presentaban pérdida de morteros de juntas y otras ennegrecidas (Fig. 2).

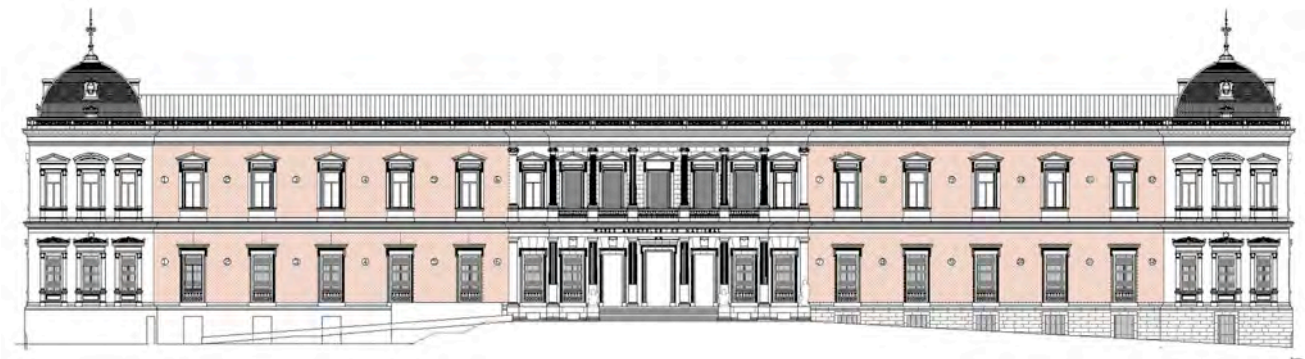
Fig. 3. Superficie a intervenir de los paramentos de ladrillo.

A partir de los métodos y de los materiales que se determinaron en los ensayos y pruebas realizados en el estudio de 2010, la Subdirección General de Museos Estatales contrata la conservación de las fábricas de ladrillos de la fachada principal del Museo Arqueológico Nacional (MAN)², ejecutándose entre los meses de octubre y diciembre de 2012 los trabajos de limpieza, retacado de juntas e hidrofugación (Fig. 3).

Previamente se protegieron los vanos y las cornisas con láminas de polietileno para evitar la incidencia del agua sobre estos elementos de dolomía, que requieren otro tipo de intervención. Tras la limpieza, se realiza el retacado de juntas con mortero de cal en proporción 1:3 de cal y arena, entonado en masa con la dosificación de componentes y pigmentos minerales obtenida en las pruebas de porosidad, color y textura que se realizaron inicialmente, para aproximarlos a las características físicas del mortero original.

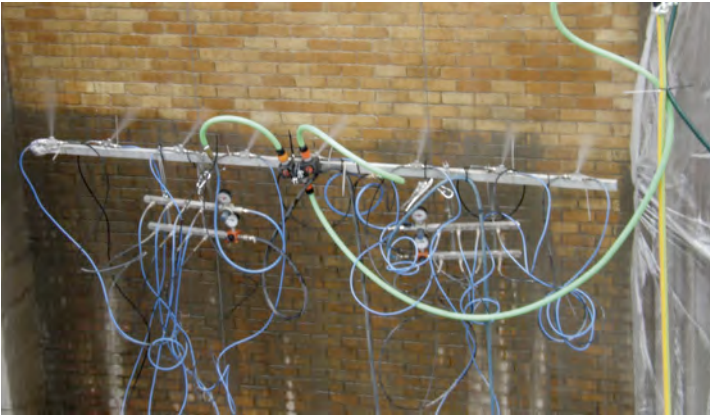
Fig. 4. Atomizadores.

De los análisis de las cerámicas realizados una vez hechas las pruebas durante el estudio, se dedujo que el agua atomizada conseguía eliminar los depósitos superficiales de yeso de neoformación, polvo y contaminantes atmosféricos, constatando que la infiltración de agua en el interior de este material era mínima. Este tipo de limpieza química es muy respetuoso con el personal técnico, con los materiales a tratar y con el medio ambiente. Utiliza menos agua que los procesos de nebulización y basa su acción quelante en el empleo de la capacidad disolvente del agua para removilizar depósitos de suciedad y costras negras depositadas sobre la fábrica cerámica. La atomización –proyección combinada de aire y agua, además de impedir la filtración de ésta hacia el interior del edificio, mezcla el líquido con la acción del aire, de manera que las partículas de agua disminuyen de tamaño mejorando la penetración en la suciedad y favoreciendo la limpieza. Este método desempeña una acción química de solubilidad en el yeso y la cal secundaria, ambos constituyen en gran parte el ligante de la pátina de suciedad y enmugrecimiento, permitiendo que sea eliminada fácilmente, tras un periodo de actuación, mediante un cepillado manual (Fig. 4).

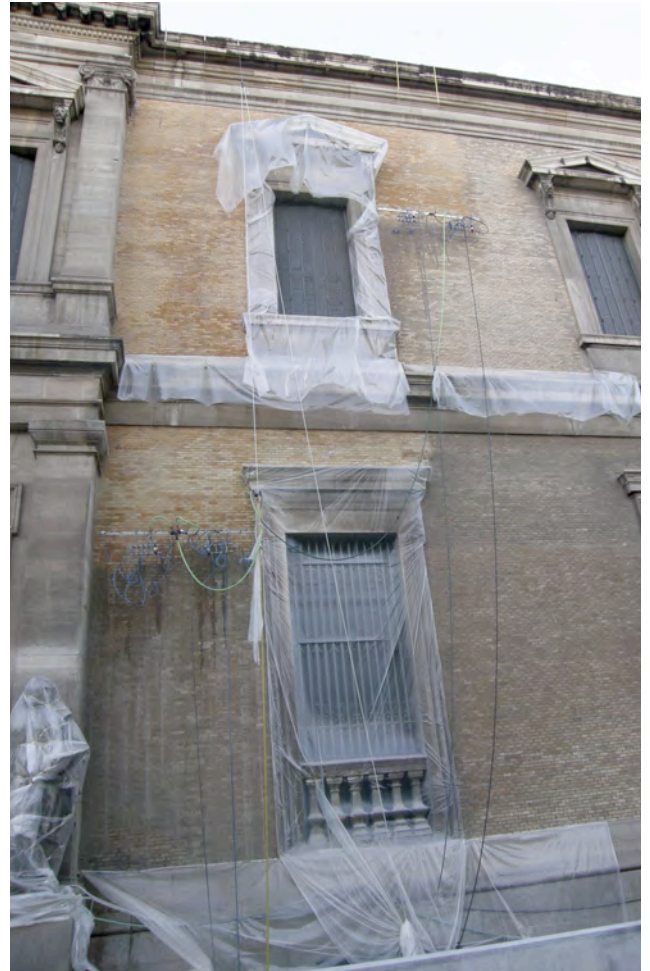
Fig. 5. Instalación de atomización descolgada.

En el lado norte, desde la terraza superior se descuelgan dos instalaciones compuestas por cables de acero y perfiles rectangulares de aluminio de 2 m. de longitud sobre los que sitúan los atomizadores⁴, de forma que en cada aplicación se abarca el espacio comprendido entre los vanos por una altura de 50 cm (Fig. 5). En el primer y último paño, cuya anchura es de 2 m. se realiza únicamente la instalación con una barra. En esta zona los trabajos se realizaron con una cesta grúa telescópica y otra articulada (Fig. 6).

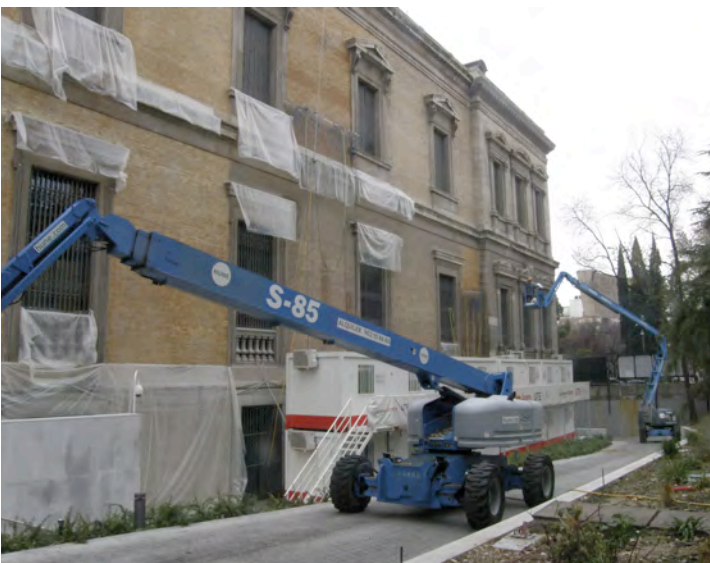
Fig. 6. Medios empleados en la zona norte.

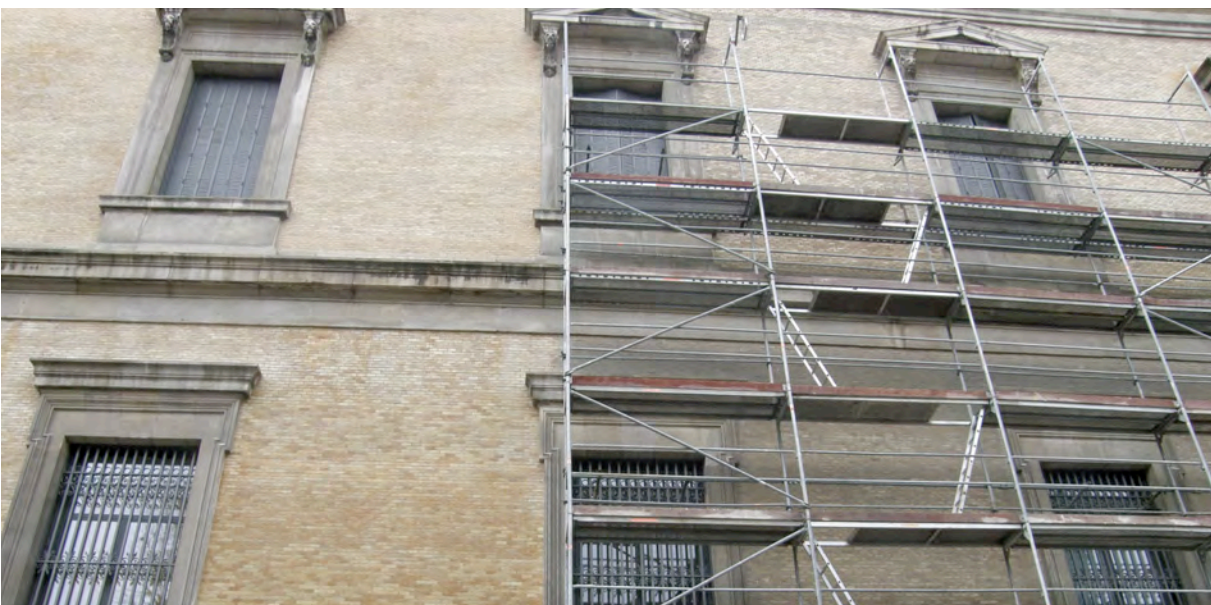
Fig. 7. Estado final y tratamiento mediante andamios en la zona sur.

En el lado sur, sin embargo, fue preciso proceder al montaje de andamiajes, ya que la capacidad portante del forjado actual de acceso al MAN no permite la instalación de este tipo de grúas, por su excesivo peso (Fig. 7).
