Los nuevos almacenes del Museo Arqueológico Nacional¹

Javier Rodrigo del Blanco (javier.rodrigo@mecd.es)
Departamento de Documentación. Museo Arqueológico Nacional

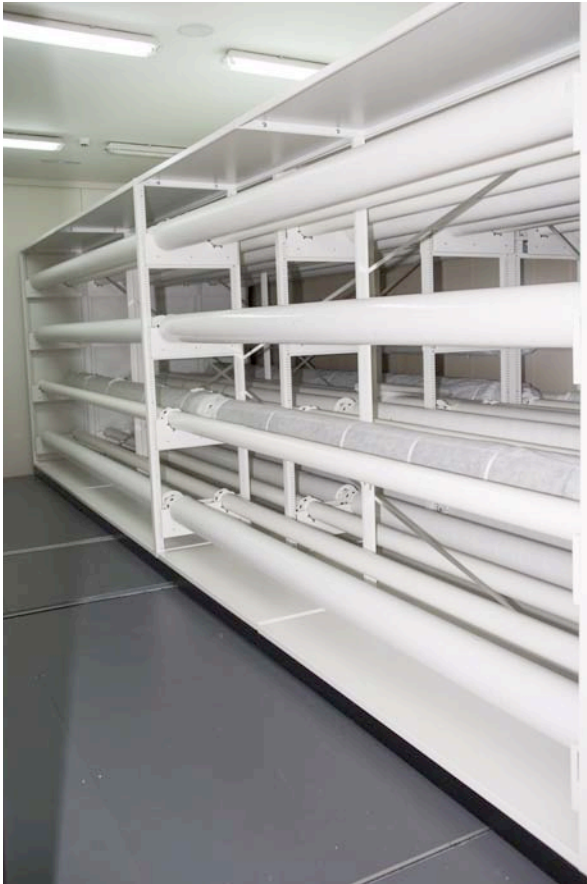
Fig. 4. Armario para textiles de gran formato. Foto: Ángel Martínez Levas.

Es éste un espacio rectangular, de 8,54 × 4,36 m, en el que tenían que instalarse muebles capaces de contener piezas de hasta 6,50 m. Ello nos daba un margen máximo de 2 m entre la superficie útil del tubo y el eje mayor de esa sala para la estructura del mobiliario y el pasillo de acceso a dicha instalación. Además, había que contar con una puerta de 1,56 m, que debería poder abrirse lo máximo posible para facilitar la manipulación de estas piezas. Por suerte, esta puerta es perpendicular al eje mayor de la sala, que determina la orientación de los armarios, por lo que dicho eje coincide con el de desplazamiento de estas piezas con la puerta abierta, lo que facilita su traslado a/desde los armarios.

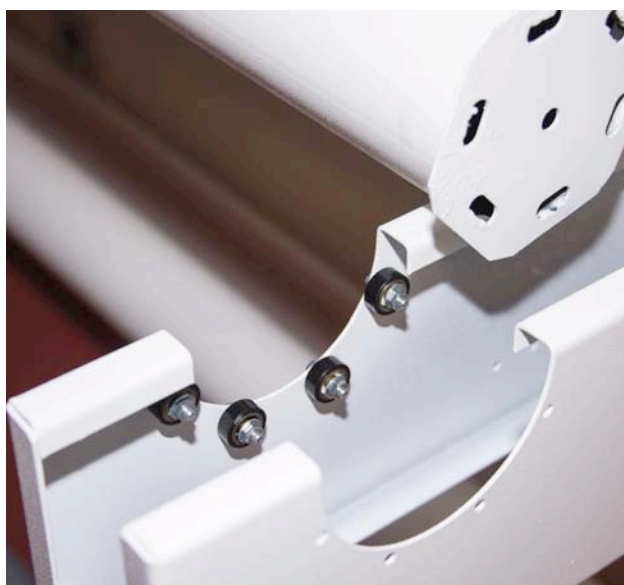
Fig. 5. Rodamientos para los tubos. Foto: Ángel Martínez Levas.

Dada la gran cantidad de textiles de gran formato a conservar en este espacio y lo reducido del mismo, se volvió a optar por la solución de los armarios compactos, aunque con su interior organizado por medio de cuatro bastidores extraíbles en cada cuerpo, sosteniendo dos tubos cada uno de estos bastidores, uno de 10 cm de diámetro y otro de 15. Uno de estos armarios contaba con un cuerpo único, cuyos ocho tubos alcanzan una longitud útil de 6,67 m cada uno de ellos. Los tubos se montaron sobre rodamientos recubiertos de un material no metálico, al objeto de evitar pérdidas en la pintura con su manipulación, pues esas zonas podrían convertirse en focos de oxidación. En cuanto a los materiales, los tubos de 10 cm son metálicos y están recubiertos con la ya citada pintura epoxi secada al horno, mientras que los de 15 cm cuentan con bandas K.A.P. (kraft, aluminio y polietileno) trabadas entre sí mediante un sistema helicoidal y con una lámina plástica termoformada especial en su interior²⁶. Este material se utiliza a modo de molde para encofrar columnas de hormigón, por lo que se pueden obtener longitudes elevadas sin cortes ni saltos en la superficie. Además de ser neutro para los textiles, tiene la ventaja de un menor peso que el tubo metálico, circunstancia muy a tener en cuenta a la hora de plantear tubos de 15 cm de diámetro y más de 6,50 m de longitud²⁷.

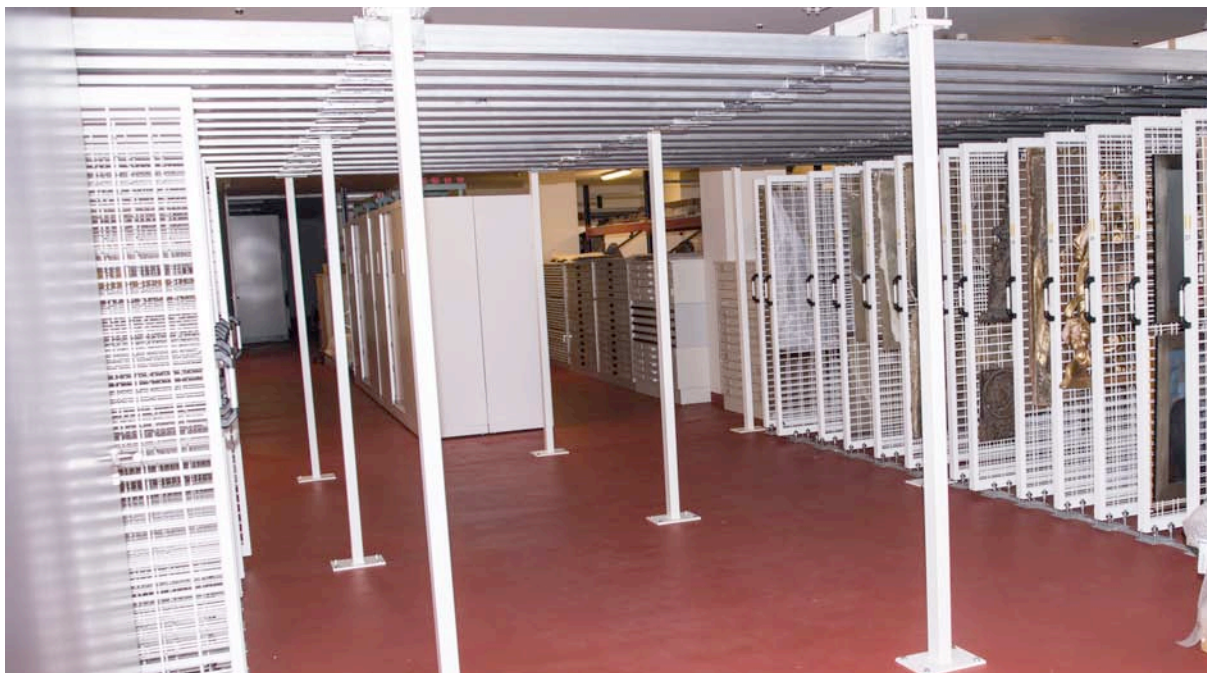
Fig. 7. Mallazos. Foto: Ángel Martínez Levas.

³² De nuevo, el planteamiento teórico era técnicamente viable, pues se dejaba un espacio libre para el movimiento de personas y objetos, y así se les trasladó a las empresas que optaban a este contrato. Sin embargo, Archimóvil, la empresa que ejecutó este traslado, hizo caso omiso a estas indicaciones e instaló unos postes de sujeción en ese espacio central, que son los que ahora limitan absurdamente los movimientos por esa zona (Fig. 7).

³³ Esta solución ya fue adoptada por quien suscribe para lanzas, arcos y flechas de la colección americana del Museo Nacional de Antropología, aplicándose con éxito para su almacenamiento en mallazos sobre guías telescópicas contenidas en un armario.

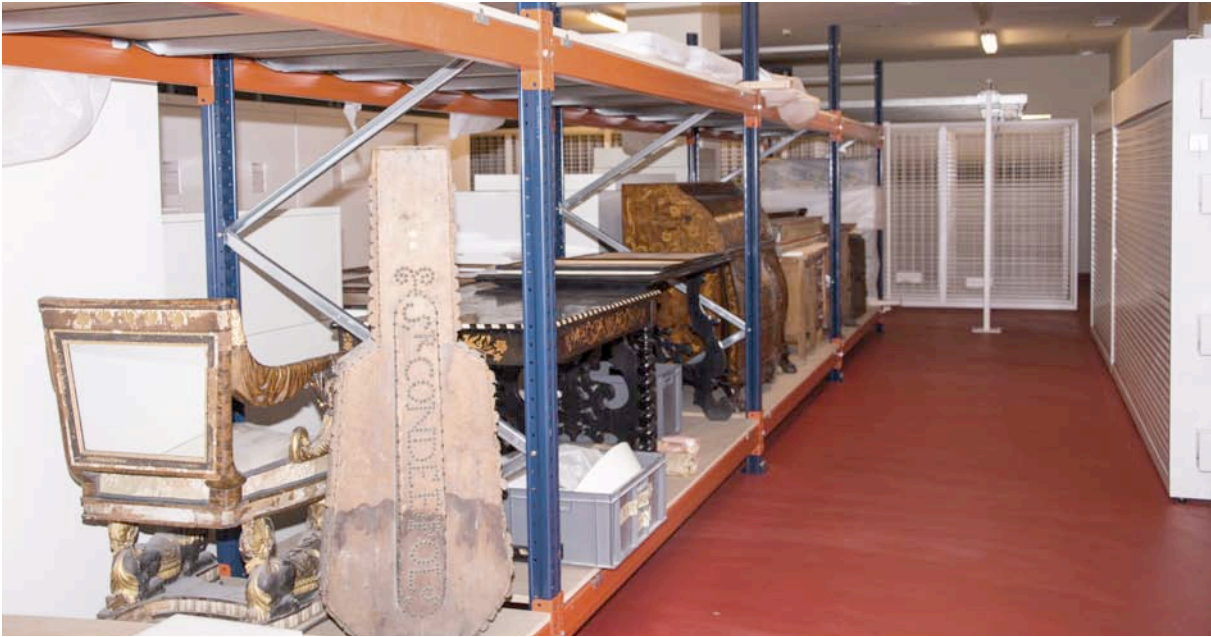
Fig. 10. Estanterías para grandes formatos. Foto: Ángel Martínez Levas.

La necesidad de liberar espacios que se habían ocupado provisionalmente con objetos de gran formato, que no se habían llevado a la nave de Alcalá de Henares, hizo que en este almacén de Orgánicos del sótano se instalaran también unas estanterías Mecalux® (Fig. 10). Se reutilizaron algunos elementos sobrantes de este mismo tipo de estantería, contratando únicamente la adquisición de los que nos faltaban y la colocación de dichas estanterías. Con ello, se conseguía reducir el coste económico de la operación y, al mismo tiempo, liberar el espacio que ocupaban esos elementos a reutilizar. Se consiguieron ubicar nueve cuerpos de estantería, de 2,86 × 1,10 m cada uno de ellos, con baldas regulables en altura.
