BOLETÍN DEL MUSEO ARQUEOLÓGICO NACIONAL

32 / 2014

Los nuevos almacenes del Museo Arqueológico Nacional¹

Resumen: Los almacenes de un museo concentran la mayoría de sus colecciones y son un espacio clave para su conservación e investigación. Este artículo aborda la nueva distribución y organización de almacenes tras la remodelación integral del edificio que sirve de sede al Museo. La diversidad de nuestras colecciones enriquece las posibilidades de comunicación, pero dificulta el tratamiento técnico de los objetos, pues presentan unas necesidades específicas, a las que hay que responder adecuadamente.

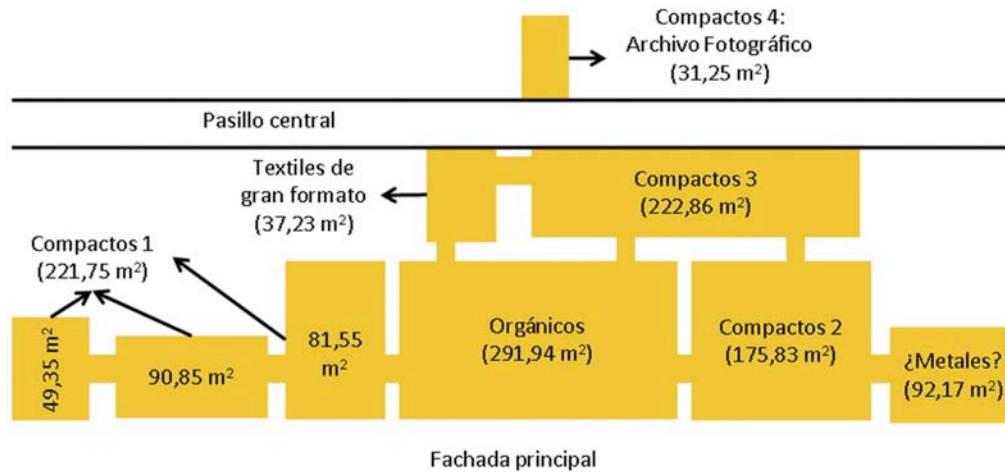
Fig. 1. Distribución de los almacenes en el sótano. Autor: Javier Rodrigo.

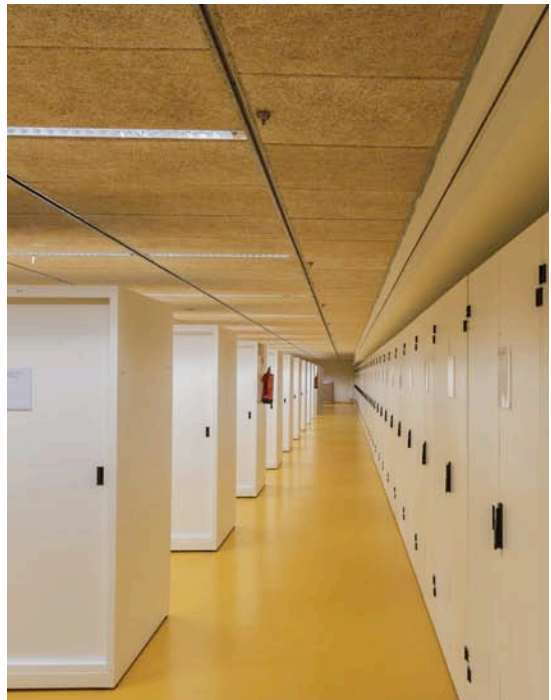
Fig. 2. Almacén 5 de la planta tercera. Foto: Niccolò Guasti.

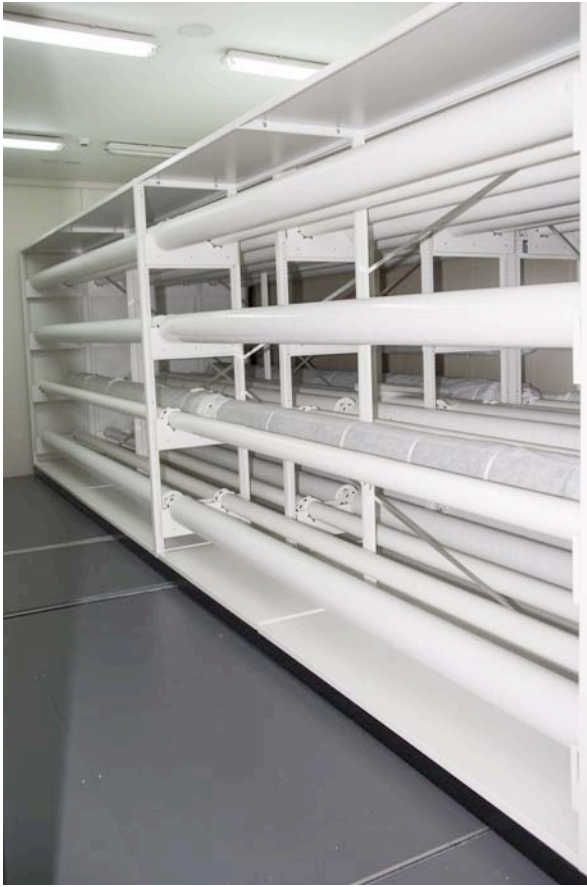
Fig. 4. Armario para textiles de gran formato. Foto: Ángel Martínez Levas.

Es éste un espacio rectangular, de 8,54 × 4,36 m, en el que tenían que instalarse muebles capaces de contener piezas de hasta 6,50 m. Ello nos daba un margen máximo de 2 m entre la superficie útil del tubo y el eje mayor de esa sala para la estructura del mobiliario y el pasillo de acceso a dicha instalación. Además, había que contar con una puerta de 1,56 m, que debería poder abrirse lo máximo posible para facilitar la manipulación de estas piezas. Por suerte, esta puerta es perpendicular al eje mayor de la sala, que determina la orientación de los armarios, por lo que dicho eje coincide con el de desplazamiento de estas piezas con la puerta abierta, lo que facilita su traslado a/desde los armarios.

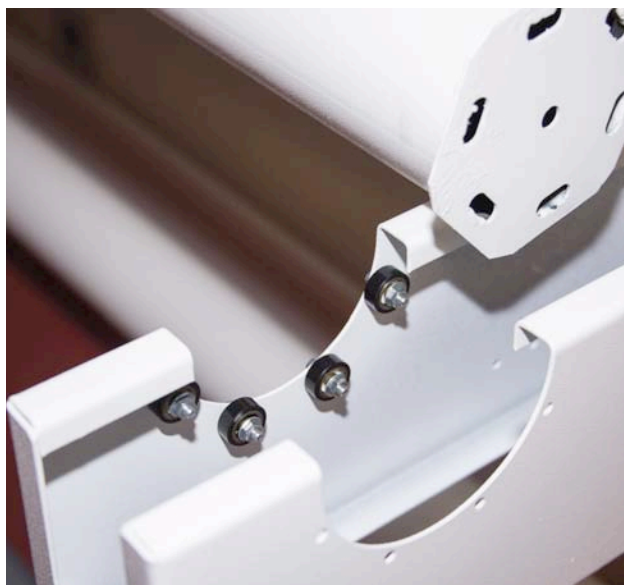
Fig. 5. Rodamientos para los tubos. Foto: Ángel Martínez Levas.

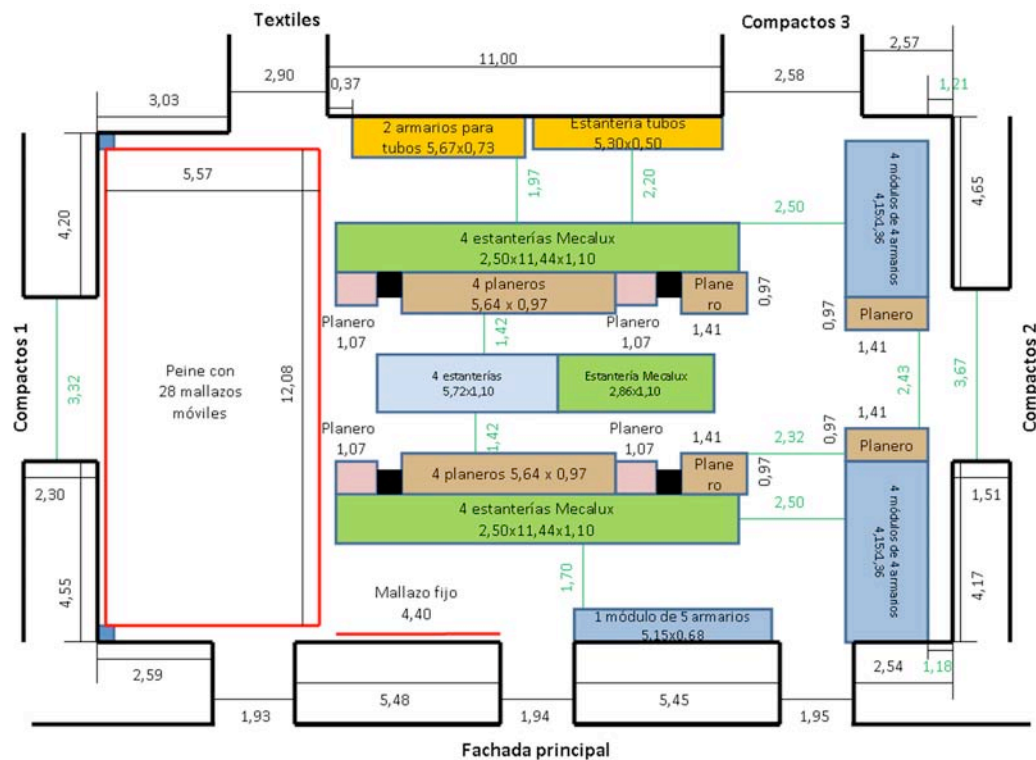
Fig. 6. Distribución de muebles en el almacén de Orgánicos. Autor: Javier Rodrigo.

La gran mayoría de los muebles del almacén 2 de la tercera planta se trasladaron al almacén de Orgánicos del sótano, lo que supuso la obligación de distribuir un mobiliario hecho casi a medida para un espacio en otro completamente distinto (Fig. 6). Tras medir minuciosamente este nuevo espacio, se propuso instalar los peines en un lateral del mismo, pues cada bloque de mallazos coincidía más o menos con la dimensión de las paredes de esa zona, dejando un espacio central de tránsito, que sería la zona entre los mallazos de uno y otro lado³². Y se adquirieron unas escuadras para apoyar sobre ellas los bienes culturales de estos mallazos, mejorando su sujeción (Fig. 8). Estas escuadras se sujetan al mallazo por medio de unas pestañas y pueden ser colocadas en cualquier punto de los mismos³³.

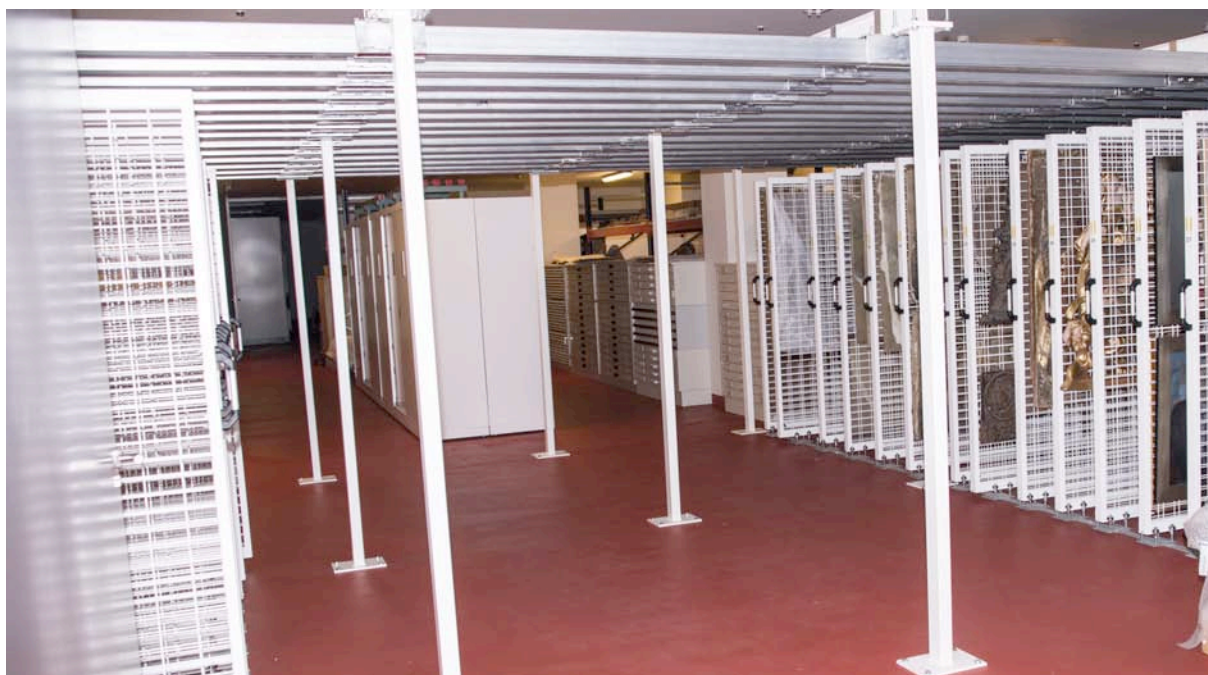
Fig. 7. Mallazos. Foto: Ángel Martínez Levas.

³² De nuevo, el planteamiento teórico era técnicamente viable, pues se dejaba un espacio libre para el movimiento de personas y objetos, y así se les trasladó a las empresas que optaban a este contrato. Sin embargo, Archimóvil, la empresa que ejecutó este traslado, hizo caso omiso a estas indicaciones e instaló unos postes de sujeción en ese espacio central, que son los que ahora limitan absurdamente los movimientos por esa zona (Fig. 7).

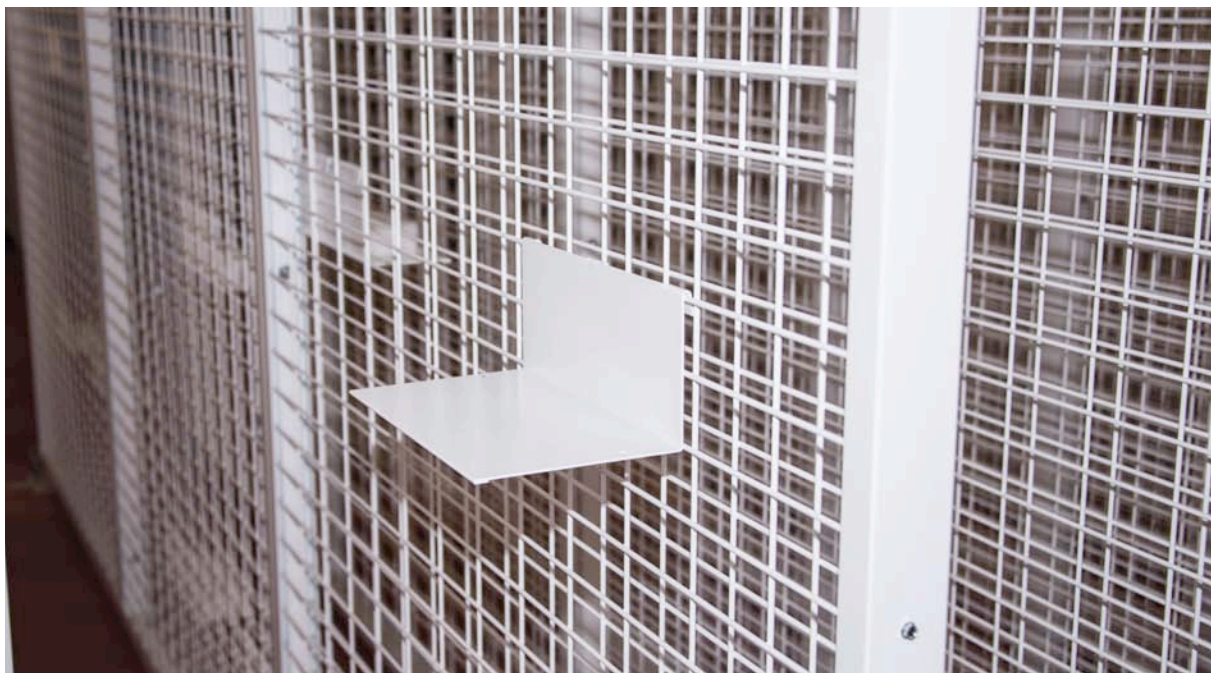
Fig. 8. Escuadra de apoyo en mallazo. Foto: Ángel Martínez Levas.

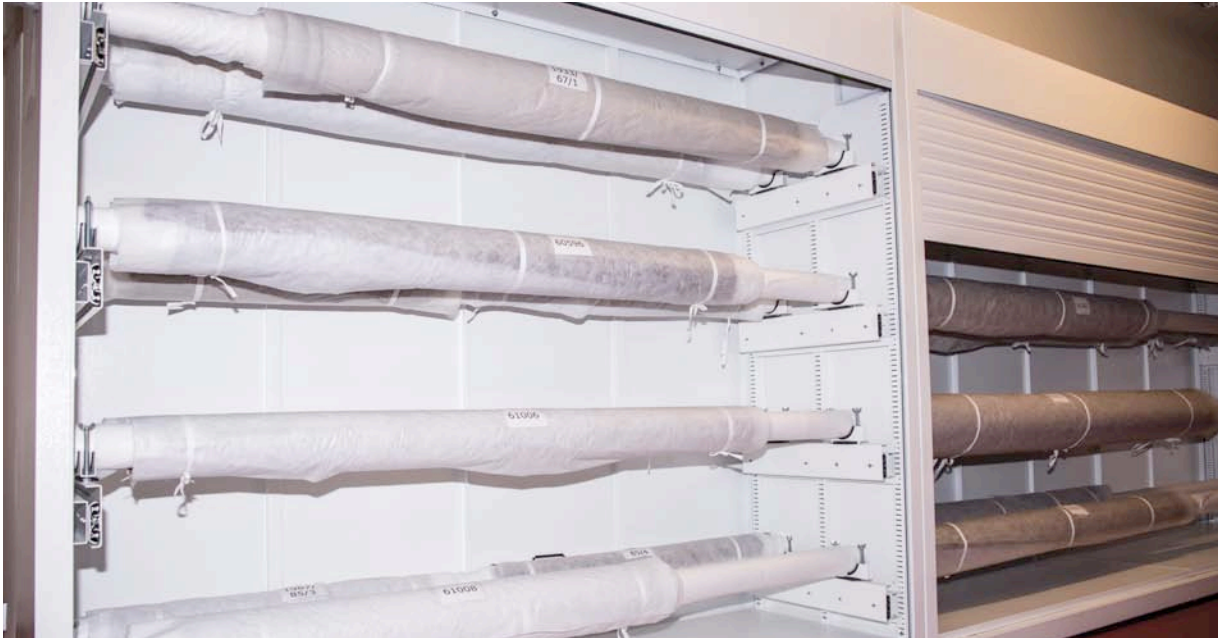
Fig. 9. Textiles en armarios con cierre de persiana. Foto: Ángel Martínez Levas.

ocupa. Con respecto a los dos armarios (Fig. 9), procedían del almacén de Orgánicos de la tercera planta y se organizaban interiormente en cuatro bastidores extraíbles en altura, con dos tubos de 8 cm de diámetro cada uno. Un armario tenía ocho tubos de 199 cm de superficie útil, mientras que los del otro armario alcanzaban los 325 cm. Estos armarios se habían adquirido pensando en un material muy específico, que ya estaba enrollado, pero los dieciséis tubos de estos armarios eran claramente insuficientes para ello. En su lugar se encargó una estantería fija a la pared, que consta de tres cuerpos organizados en cinco alturas mediante bastidores fijos. En cada bastidor apoyan dos tubos sobre rodamientos como los ya descritos al tratar los compactos del almacén de textiles de gran formato. Dado que se necesitaba un tubo de mayor tamaño, se han unido dos cuerpos en un nivel para conseguir tubos del doble de longitud. Así, la instalación cuenta con 26 tubos de 1,60 m útiles y dos tubos de 3,38 m útiles, todos ellos de 12 cm de diámetro.

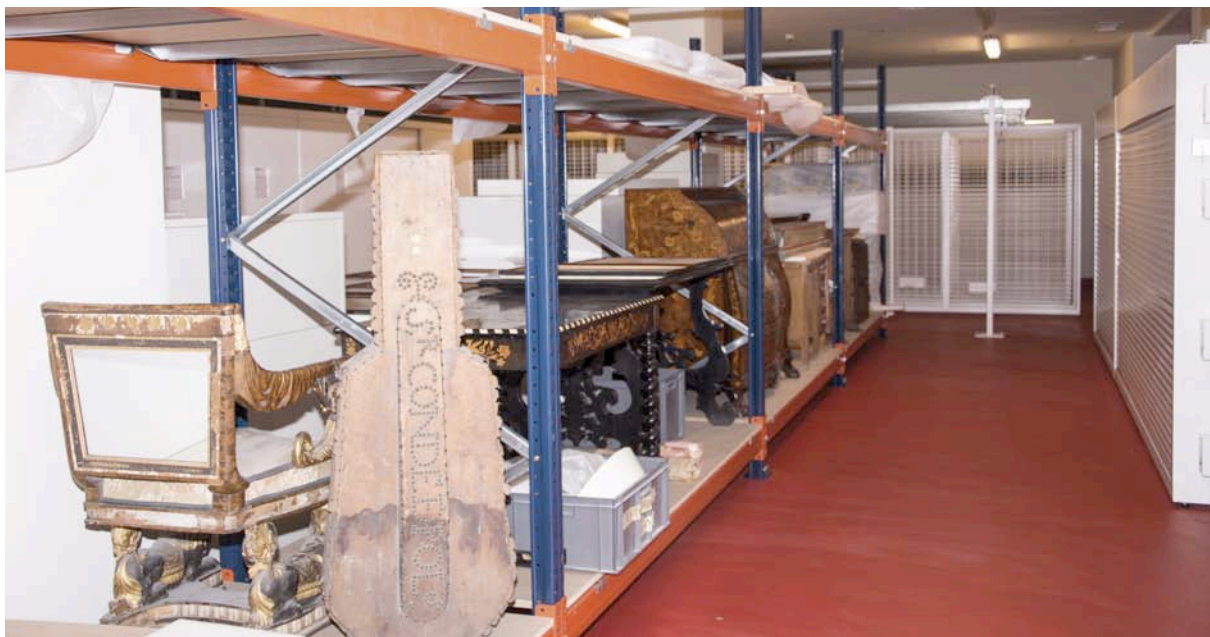
Fig. 10. Estanterías para grandes formatos. Foto: Ángel Martínez Levas.

La necesidad de liberar espacios que se habían ocupado provisionalmente con objetos de gran formato, que no se habían llevado a la nave de Alcalá de Henares, hizo que en este almacén de Orgánicos del sótano se instalaran también unas estanterías Mecalux® (Fig. 10). Se reutilizaron algunos elementos sobrantes de este mismo tipo de estantería, contratando únicamente la adquisición de los que nos faltaban y la colocación de dichas estanterías. Con ello, se conseguía reducir el coste económico de la operación y, al mismo tiempo, liberar el espacio que ocupaban esos elementos a reutilizar. Se consiguieron ubicar nueve cuerpos de estantería, de 2,86 × 1,10 m cada uno de ellos, con baldas regulables en altura.
