Los mosaicos romanos de la exposición permanente del Museo de Zaragoza: historia de su conservación-restauración

Roman mosaics of the permanent exhibition from the Museo de Zaragoza: history of its conservation-restoration

María Luisa González Pena (mlgonzalezp@aragon.es)

Museo de Zaragoza

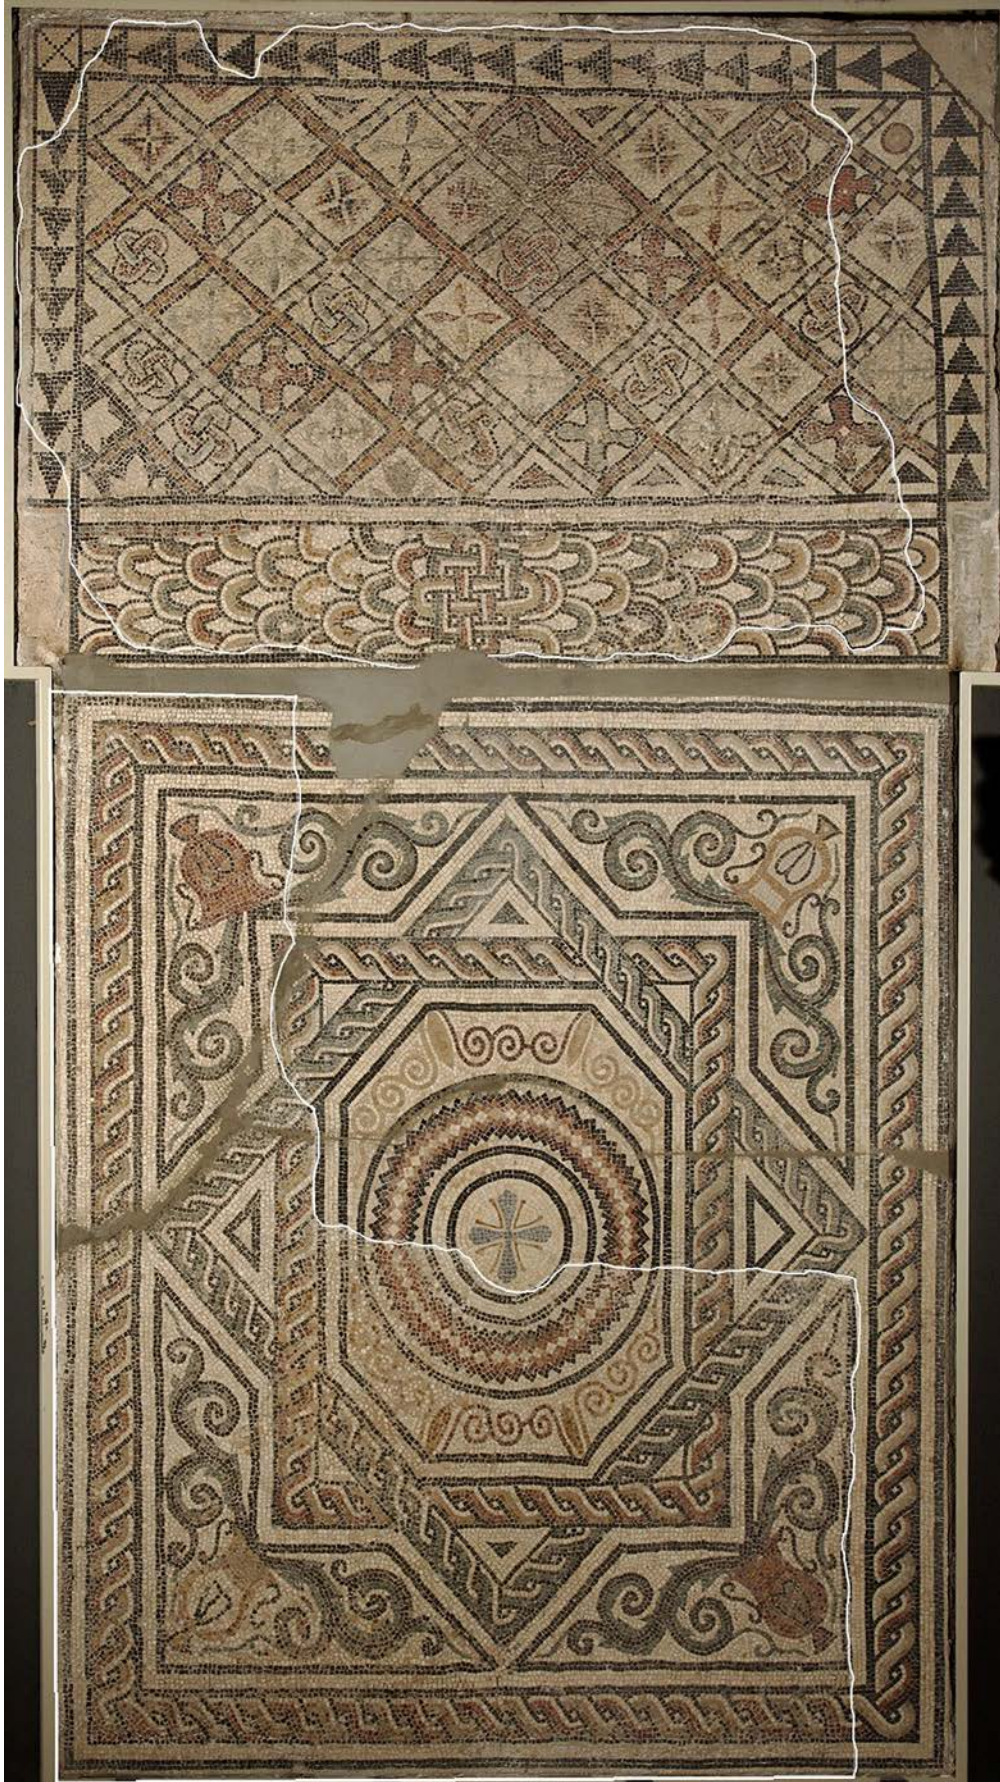
Fig. 1. Mosaico de la Huerta de Santa Engracia. Museo de Zaragoza. J. Garrido.

Huerta de Santa Engracia (Zaragoza ciudad). Mosaico teselado del siglo IV d. C., formado por dos paneles de pavimento de 2,20 × 2,58 m y 1,56 × 2,50 m, que están unidos y bordeados por un marco perimetral de hierro. El mayor de ellos está decorado con una estrella de ocho puntas entrelazadas por dos cuadrados y, el menor, con una red de cuadrados oblicuos con nudos Salomón en su interior (fig. 1).

El mosaico apareció en el año 1907, con motivo de la edificación de la Exposición Hispanofrancesa, en el lugar de la Huerta de Santa Engracia. Originariamente, cubría una superficie a dos alturas (Aguarod, 1977), donde el pavimento central estaba flanqueado en tres de sus lados por otros paneles rectangulares de dimensiones diferentes. El nivel superior estaba salvado por dos cenefas de guirnaldas distribuidas de manera longitudinal. De aquel mosaico solo se conservan el panel central y el más grande de los que lo rodeaban.

Sin embargo, durante los años 1945 y 1946, los mosaicos de la Huerta de Santa Engracia y Eros y Pan (figs. 1 y 5) fueron reintegrados mediante la reconstrucción de las partes desaparecidas del mosaico, con la incorporación de teselas previamente seleccionadas o procedentes de otros pavimentos romanos; de tal manera que son reconstruidos con la misma técnica y materia que el original, en un momento histórico y psicológico de reconstrucción, donde las zonas perdidas de las obras se reintegran en su totalidad. El trabajo se realizó a partir del calco de las figuras existentes y la incorporación de las partes desaparecidas que iban completando tesela a tesela (González, 2015).

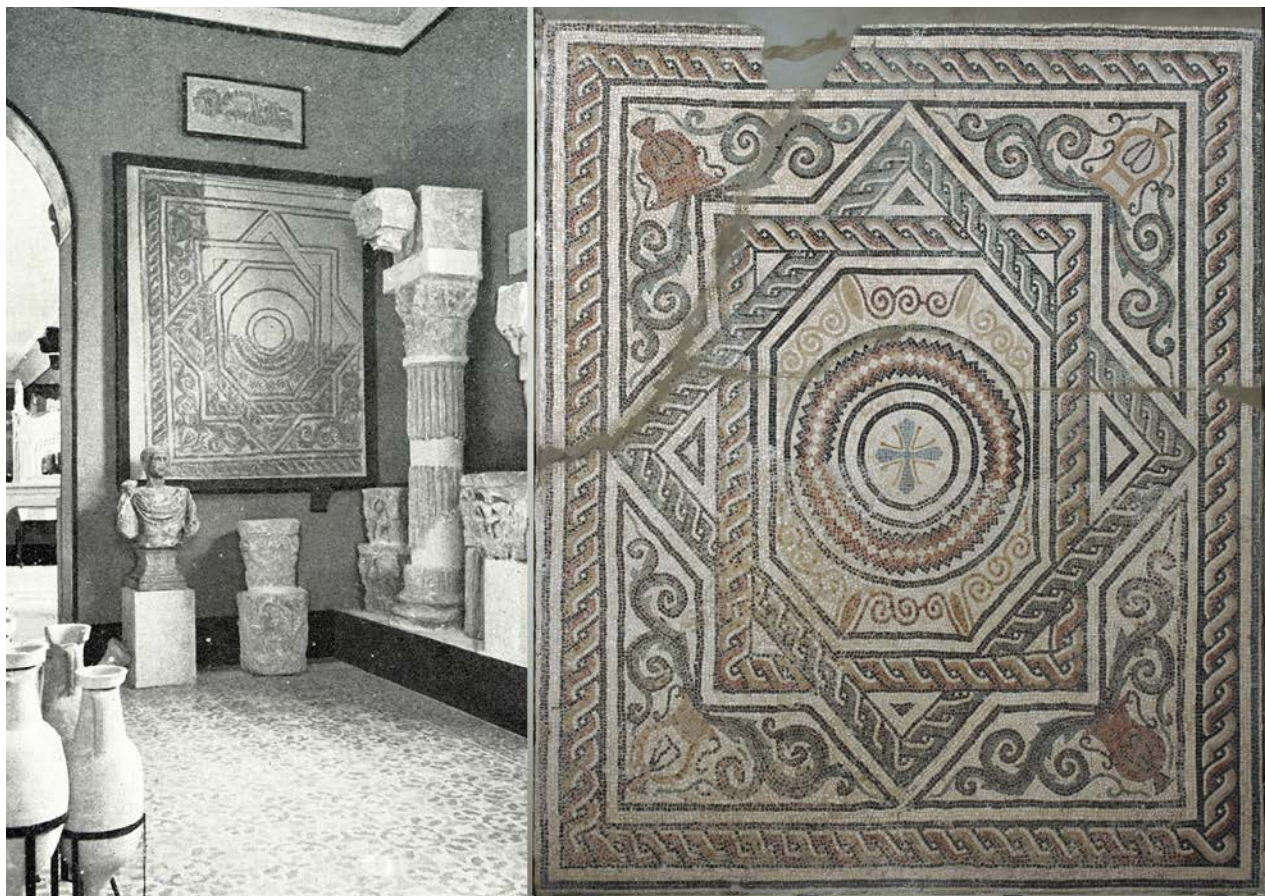
Fig. 2. Panel central del mosaico de la Huerta de Santa Engracia. Izquierda: J. Galiay, Museo Provincial, lámina LXXXVII, 1. Derecha: Museo de Zaragoza, J. Garrido.

Más adelante y bajo la dirección de Galiay, el pavimento teselado figuraba en la sala de Arte Romano (fig. 2), donde se exponía solo la parte central del pavimento, colgado a la pared y delimitado por un marco de madera sobre dos zapatas del mismo material. Se hallaba reintegrado cromáticamente a base de líneas que completaban la decoración geométrica desaparecida, siendo el autor de la restauración Mariano Ara, artista-pintor vinculado al Museo en ese momento (AMZ, 16-4-1935).

En los años treinta, el mosaico de la Huerta de Santa Engracia y el de Estada (figs. 2 y 4 centro), fueron reintegrados cromáticamente con la incorporación de líneas esquemáticas que completaban el trazado de las partes perdidas y proporcionaban unidad a la obra. Galiay ya hace referencia a este concepto cuando habla de la colocación de los mosaicos en las paredes, «[...] diferenciándose lo auténtico de lo que necesariamente debe figurar como complemento para la justa interpretación de los asuntos representados» (Echegoyen *et alii*, 2003: 280). El hecho de diferenciar el original de la parte reconstruida nos está indicando la influencia de la Carta de Atenas de 1931, cuando habla del reconocimiento de los nuevos materiales aplicados a monumentos (Carta, 1931: 4).

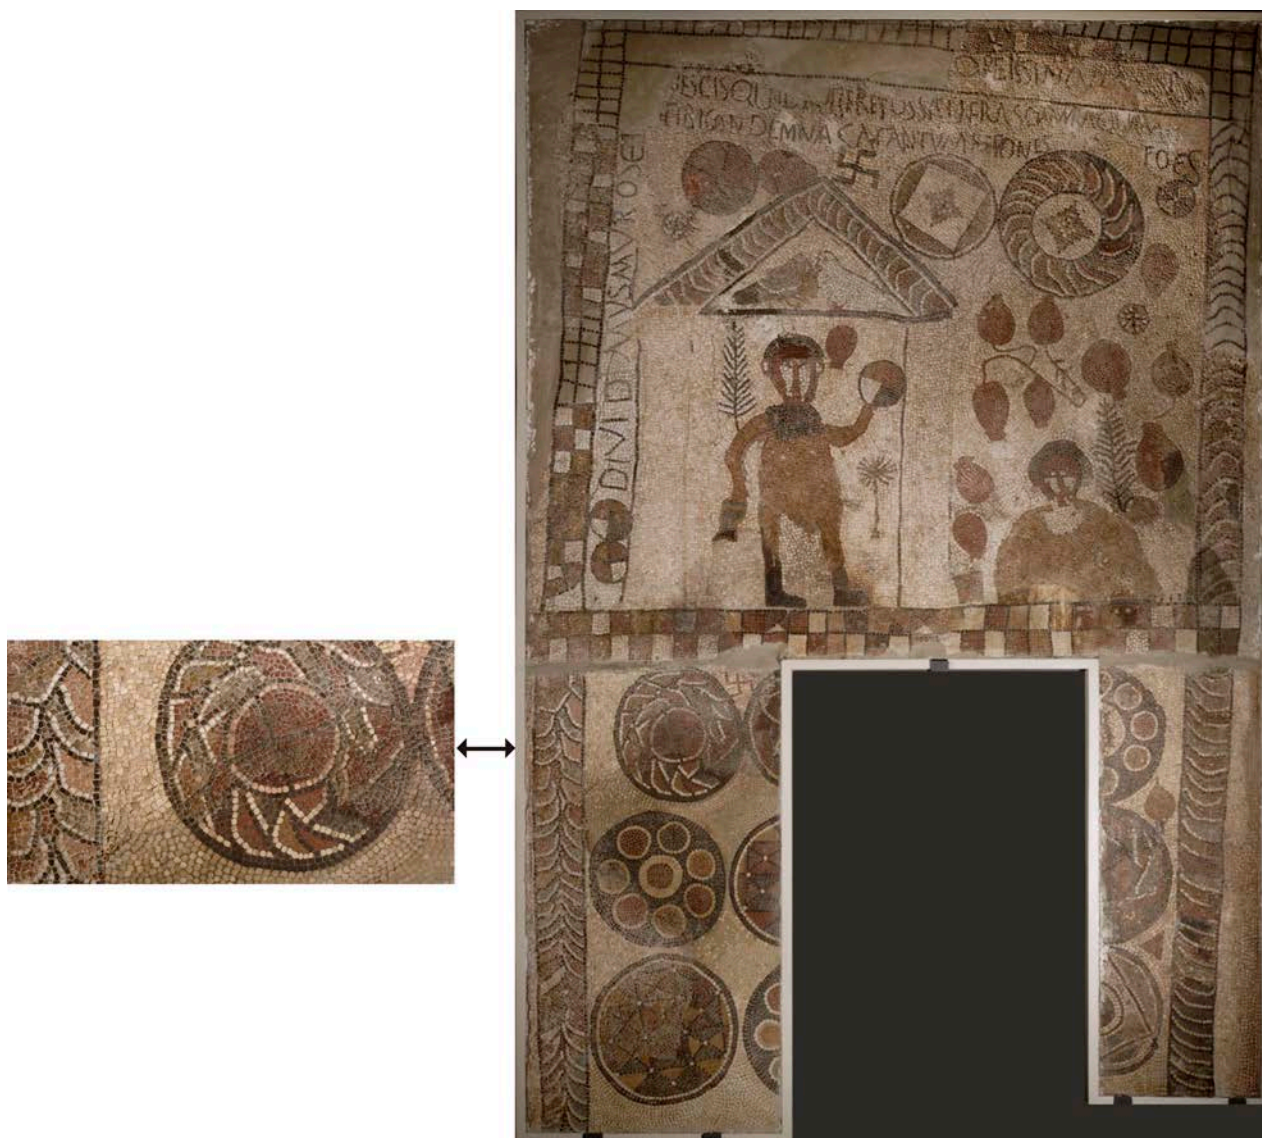
Fig. 3. Mosaico de Estada. Museo de Zaragoza. J. Garrido.

Estada (Huesca). Pavimento teselado del siglo IV d. C. (Beltrán Lloris, 2009), de 3,75 x 2,53 m, formado por un panel figurativo de tema gladiatorio (Fernández-Galiano, 1987), que hace referencia a un atleta vencedor. En la parte inferior se halla una zona geométrica bastante incompleta, que abarcaría tres filas de emblemas militares (Beltrán Lloris, 2009) de a cuatro. El mosaico está enmarcado en una pletina metálica que delimita un perímetro irregular y asimétrico en forma de U invertida. Esta U invertida excluye y limita la gran laguna inferior y alberga solo las partes originales del mosaico que se corresponden con la primera columna de círculos, la mitad de la segunda y la mitad de la cuarta (fig. 3). La obra está formada por la unión de tres paneles.

Reintegración muy diferente es la que presenta el mosaico de Estada (fig. 3). En un momento dado, entre los años 1964 y 1976, las partes faltantes fueron reintegradas cromáticamente a base de pinceladas de escaso recorrido con pintura al óleo y con una reintegración imitativa (Mirambel, 2016), por su tendencia a imitar las teselas con las que fue elaborado el pavimento teselado (fig. 3). Posiblemente, esta decisión estuvo basada en la publicación de Pano del año 1934, donde se muestra el pavimento reintegrado de manera similar (fig. 4 izqda).

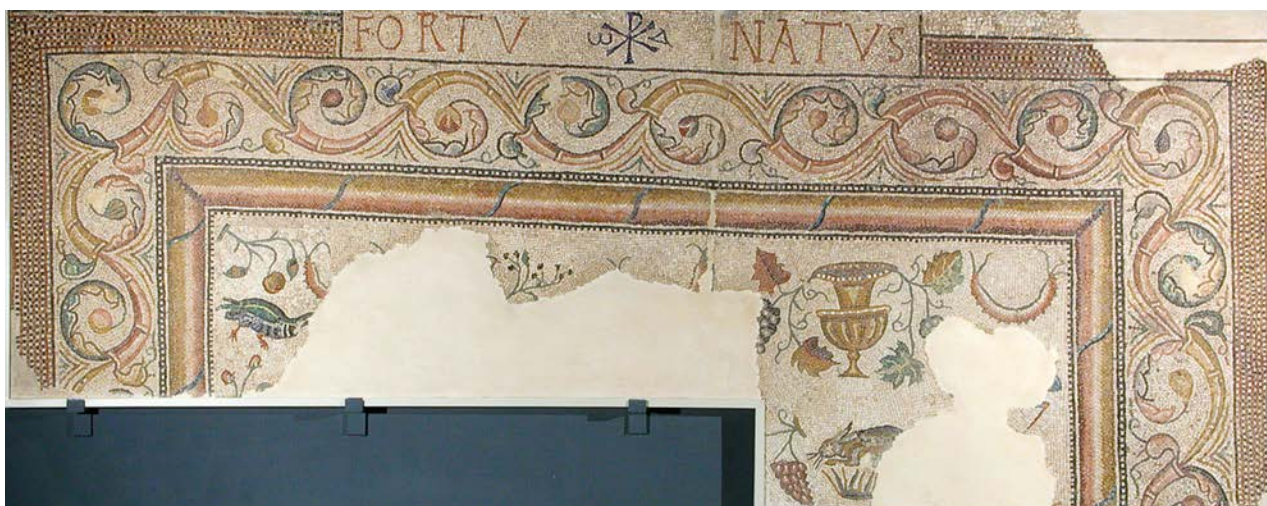
Fig. 6. Mosaico de la villa FORTVNATVAS. Museo de Zaragoza. J. Garrido.

Villa Fortunatus (Huesca). Conjunto de pavimentos teselados del siglo IV d. C. (Beltrán Lloris, y Paz, 2003: 144-146), compuesto por varios elementos: un calendario agrícola, formado por ocho de los doce emblemas originarios (0,85 x 0,84 m), y la exedra (2,07 x 1 m). El mosaico de Eros y Psique (3,20 x 2,75 m). El mosaico de Venus y Eros (3,88 x 2,55 m). El mosaico de tema geométrico (3,10 x 2,06 m) y el mosaico que da nombre a la villa con el vocablo FORTVNATVS (4,37 x 1,75 m) reproducido en el centro de la parte superior del mismo (fig. 6).

En el mes de mayo de 1942 los mosaicos fueron extraídos de la villa romana por el jefe del Taller de Reconstrucción y Restauración del Museo Arqueológico de Barcelona, Francisco Font y por el restaurador Lorenzo Alomar (Serra-Ràfols, 1943). Los emblemas y la exedra fueron levantados cada uno de ellos en una sola pieza; el mosaico de Eros y Psique en cuatro fragmentos; el de Venus y Eros, en cinco; el mosaico de tema geométrico, en tres y el mosaico con el nombre FORTVNATVS, solo en dos, porque su pérdida alcanzaba más de la mitad del pavimento original.

Tras 25 años de exposición, se llevó a cabo un proyecto de restauración consistente en aplicar el mismo criterio de tratamiento de lagunas en todos los mosaicos expuestos, a excepción de los tres mencionados más arriba. Los pavimentos teselados fueron amorterosados superficialmente, previo rebaje de un centímetro del mortero de cemento y arena con el que habían sido consolidados previamente. El nuevo mortero de reintegración fue de cal y arena lavada (1:2), de tono semejante al color del revoco en basto, aglutinado con emulsión acrílica (Acril 33) y colocado a un ligero nivel inferior al *opus tessellatum* según Carta de Conservación de 1987 (Carta, 1987: anexo C). La reintegración cromática solo se centró en la prolongación de las líneas compositivas geométricas de remarque, integrando la laguna sin competir con el original, con acuarelas *Winsor and Newton* (figs. 6, 7 y 8).
