Trabajos de conservación de las fábricas de ladrillo de la fachada principal del Museo Arqueológico Nacional

Pilar de Hoyos (artycorestaura@gmail.com)
Ártyco, S. L.

Resumen: Tras estudiar el proceso de degradación de los materiales cerámicos que conforman las fachadas del Museo Arqueológico Nacional y ensayar procedimientos de conservación, se ha intervenido, diseñando sistemas de actuación e implantando medios auxiliares ajustados a los requerimientos espaciales, constructivos y de uso.

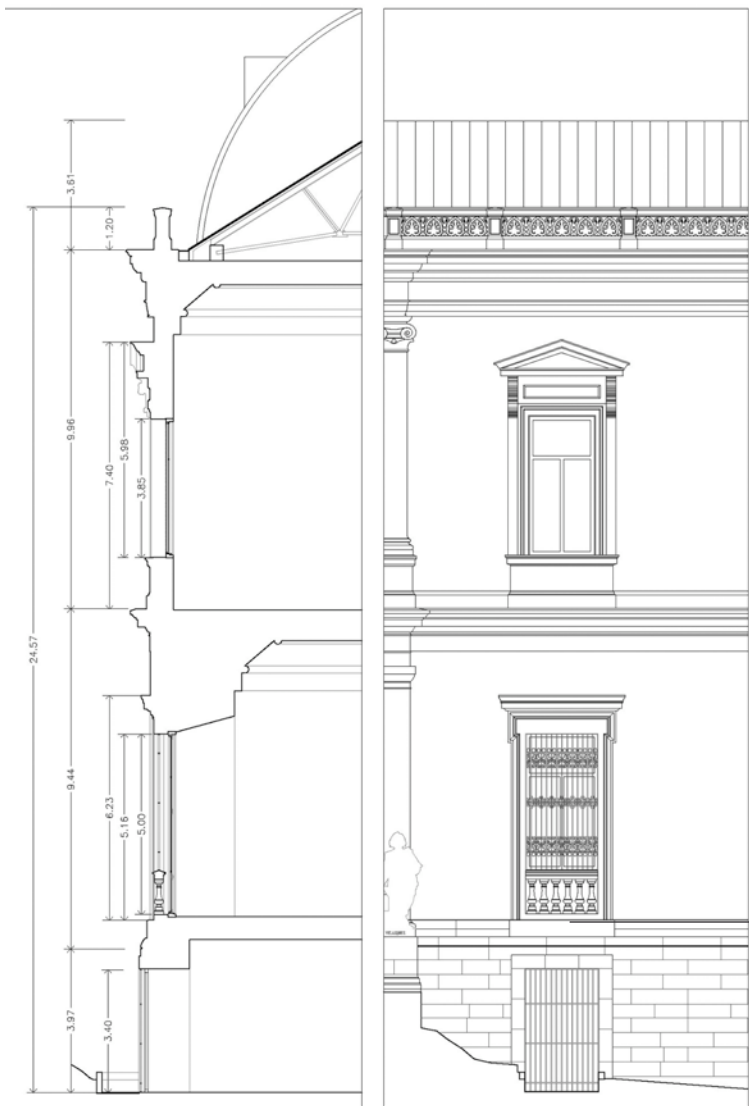
Fig. 1. Plano del estudio del año 2009.

tanto histórica como actual, elaboración de planimetrías y cartografías del estado de conservación de las fábricas, reportaje fotográfico completo de todos y cada uno de los elementos de las fábricas, toma de muestras y caracterización de fachadas materiales, identificación y estudio de los indicadores de deterioro del material alterado, diagnóstico del estado de conservación, pruebas de tratamiento y evaluación de las mismas por procedimientos técnicos y analíticos. (Fig. 1)
