La mezquita de Tornerías: 175 años entre la suposición teórica y la certeza material

The mosque of Tornerías: 175 years between theoretical assumption and material certainty

Arturo Ruiz Taboada¹ (arruiz01@ucm.es)

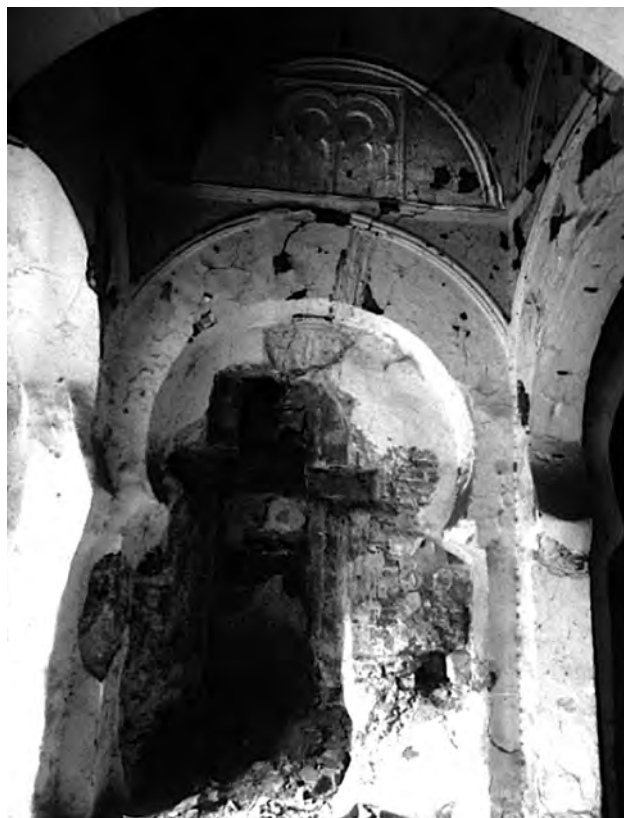
Fig. 3. Aspecto que tenía en 1951 la chimenea y el revoco del luneto sur de la bóveda sureste. (Casa Rodríguez, Biblioteca Digital de Castilla-La Mancha).

Las plantas baja y primera aún conservan restos de este incendio. Tales restos se aprecian tanto en los capiteles e impostas de caliza originales, columnas centrales, bóvedas y ladrillos de la estructura. Esta pátina suele ser relacionada erróneamente bien con la fábrica de velas de sebo existente en el siglo xvii (Amador de los Ríos, 1877: 98) o con la chimenea localizada en la bóveda sureste (fig. 3).

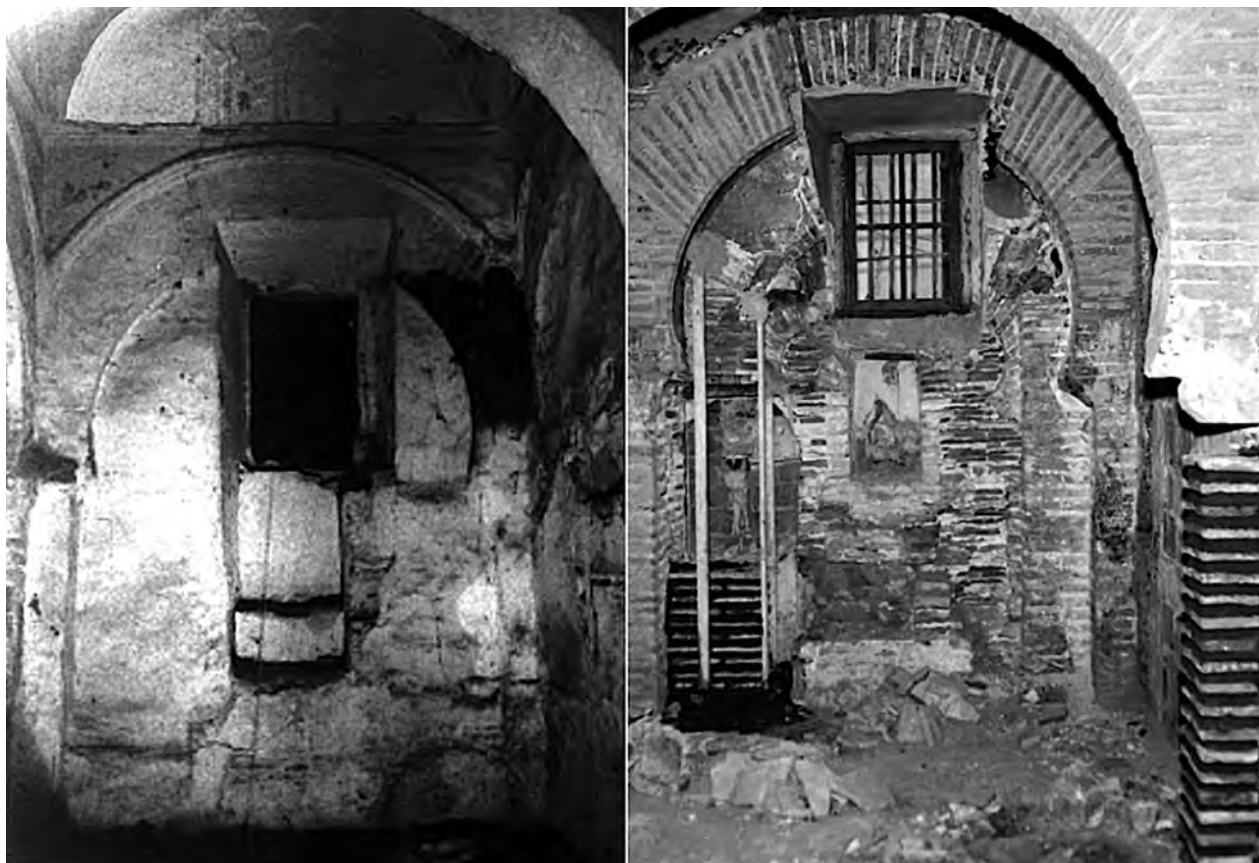
Fig. 4. Izquierda, decoración del luneto del tramo suroeste antes de su eliminación y ventana de la fachada sur al patio en 1951. Derecha, ajimez descubierto por González-Valcárcel en la misma pared en 1959 (Casa Rodríguez, Biblioteca Digital de Castilla-La Mancha).

La intervención se completa con obras de cantería y carpintería, así como con «la restauración de la bellísima ventana lateral, aparecida durante los trabajos de restauración» posiblemente durante las obras de 1959 (fig. 4). De esta ventana geminada solo se conservaban los arranques de los arcos de herradura. En su reconstrucción González Valcárcel opta por reproducir un diseño similar de ventana, presente en torres campanario toledanas como San Bartolomé o Santiago del Arrabal (Ruiz, 2012).

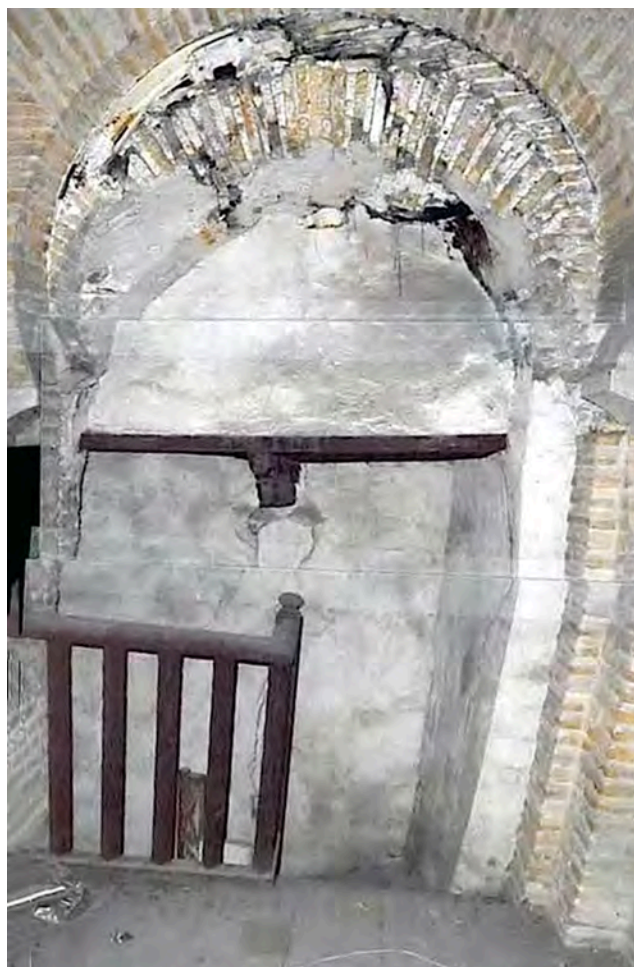
Fig. 6. Restos de fábrica del arco y escalera interior localizada en el *mihrab*. (Foto: F. Jurado, 1988).

Por último, el final de uso como mezquita viene marcado por la apertura de la comunicación interior entre la planta baja y la primera a través del antiguo *mihrab*. Esta apertura, muy angosta según la describe R. Amador de los Ríos, se relaciona con el mesón del que hablan las fuentes en 1505, aunque lo lógico es pensar que su construcción pudo también producirse cuando se clausura el antiguo acceso a la mezquita, con el adosamiento de una vivienda en el siglo XVII. Esta escalera es objeto de restauración por J. M. González Valcárcel, siendo clausurada por F. Jurado en el año 1988 (fig. 6).

El trabajo de J. Amador de los Ríos es clave para entender la evolución contemporánea de Tornerías. En 1845 la mezquita se mantiene aún «intacta». Pese a sus compartimentaciones, capas de cal y deterioro estructural, la mezquita conservaba la decoración de todos los lunetos. La fachada principal hacia la plaza del Solarejo (oeste) aún se encontraba oculta tras una casa construida a finales del siglo xvii (Lavado, 1988: 35). Igual ocurre con la fachada norte, donde existiría una explanada (fig. 1), hoy ocupada por una casa de nueva planta (el antiguo número 31 que describe R. Amador de los Ríos). La fachada este a calle Tornerías no presentaba decoración alguna, con tres ventanas adinteladas en planta primera y tres accesos también adintelados en la baja. La entrada a la mezquita se hacía desde la calle de Tornerías por una pequeña escalera que desembocaba en el antiguo *mibrab* (fig. 6).

En su publicación de 1905, R. Amador de los Ríos detalla el estado de conservación del monumento, el cual aún mantiene su ornamentación interior. Su estudio completa la información aportada por su padre y da las pautas para su interpretación. Entre las cosas que menciona, le llama la atención lo discreto de la fachada este, a calle de Tornerías, calificándola de vulgar (1905: 100). Similar comentario hace de la escalera de acceso a la mezquita, que califica de torcida, tosca y empinada (fig. 6).

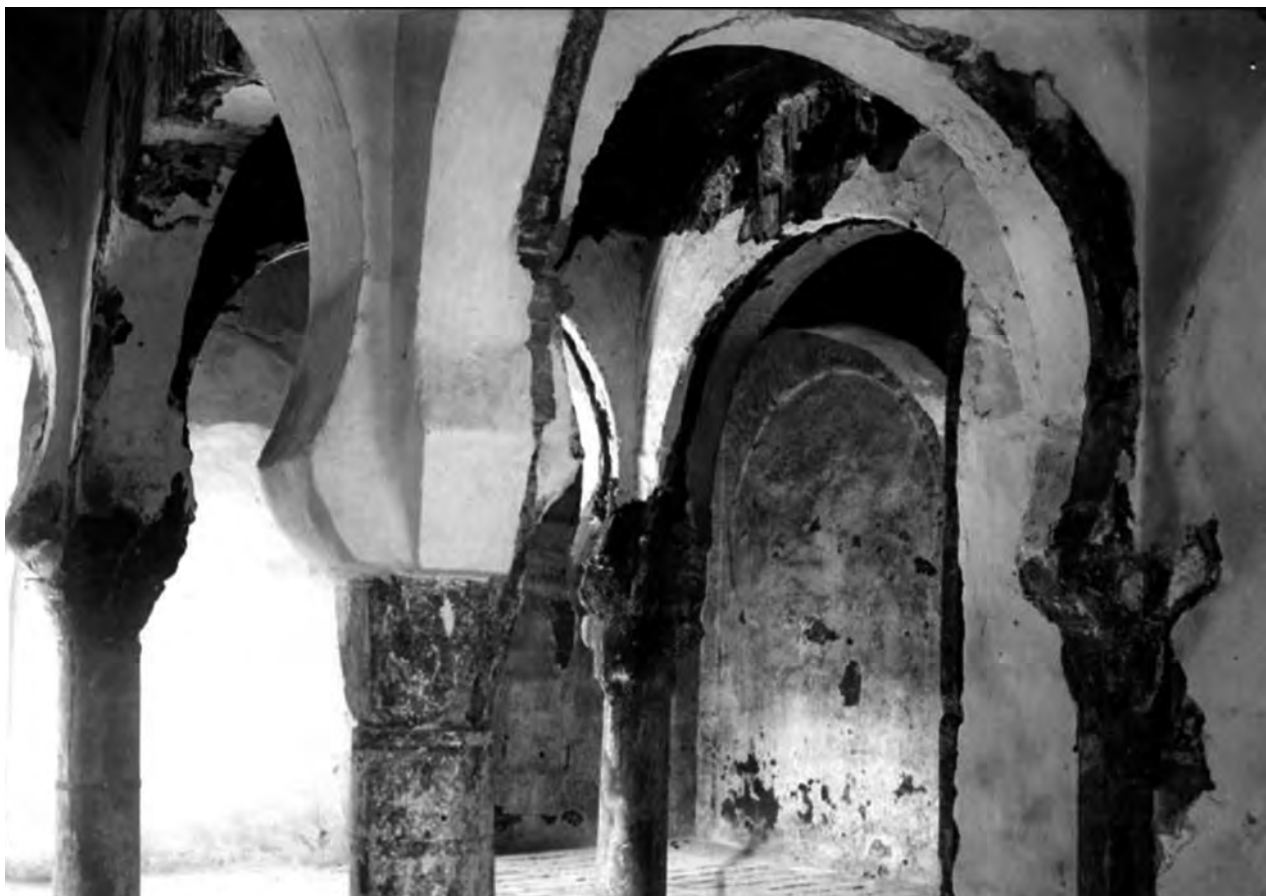
Fig. 8. Estado de la mezquita en 1905 y compartimentación interior de la vivienda del número 31. Abrazadera de hierro de la primera columna (A. Reus en Maier, 1999: 135).

de obras de limpieza y consolidación estructural que marcan el inicio de la recuperación de la mezquita (fig. 8). El 15 de marzo de 1905 se comunica a la Comisión de Monumentos la importancia de este singular monumento.

Los trabajos consisten en la consolidación estructural, excavando la base de algunas columnas y eliminando tabiques y cielos rasos. En esta intervención se suprime el revoco de las columnas, documentando abrazaderas de hierro en alguna de ellas, y capiteles, además se localiza el nivel de suelo original (fig. 8). En todas ellas se aprecia la pátina del incendio de 1467.

Los trabajos que se planifican entre 1903 y 1905 son bastante respetuosos. Como hemos mencionado, las obras se concentran en la propiedad del marqués de la Torrecilla puesto que la mezquita en esta época aún estaba repartida entre diferentes fincas. R. Amador de los Ríos (1905: 99), de hecho, describe dos casas diferentes: los números 27 y 29 que pertenecían al marqués y el número 31 (fig. 8).

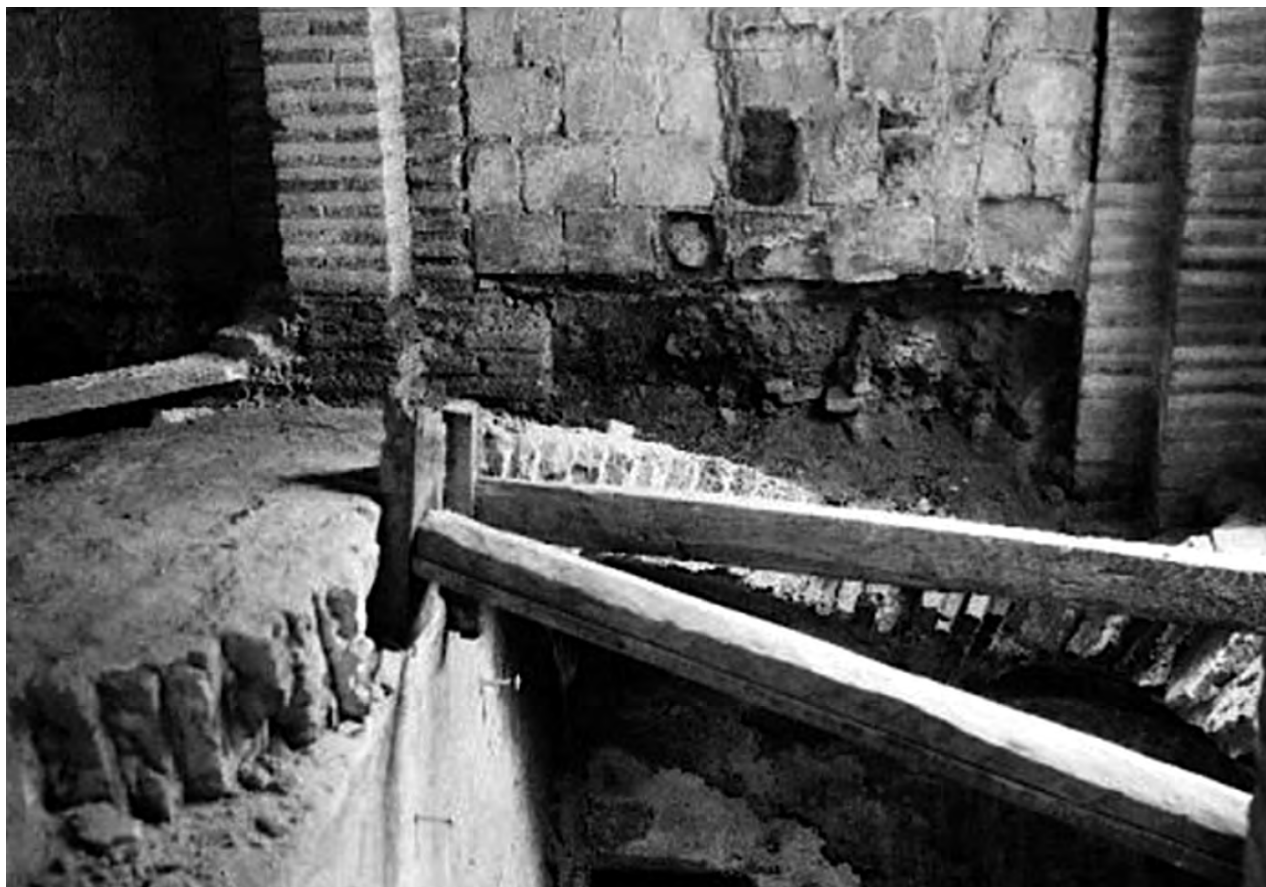
Fig. 9. Vista general de la bóveda suroeste de planta baja y muro sobre el que se apoyaba su clave antes de su demolición (Casa Rodríguez 1959, Biblioteca Digital de Castilla-La Mancha).

² Las bóvedas de estos dos tramos fueron posiblemente destruidas durante el incendio de 1467, y sustituidas por una única alargada (fig. 1). Esta junto con un muro de cierre, a su vez, fue demolida por Valcárcel a mediados del siglo pasado (fig. 9).
