Las termas de Arcóbriga. Intervención 2006

The thermae of Arcóbriga. Intervention 2006

Luis Alberto Gonzalo Monge (c.arcobriga@gmail.com)

Centro de Estudios Celtibéricos. Universidad de Zaragoza

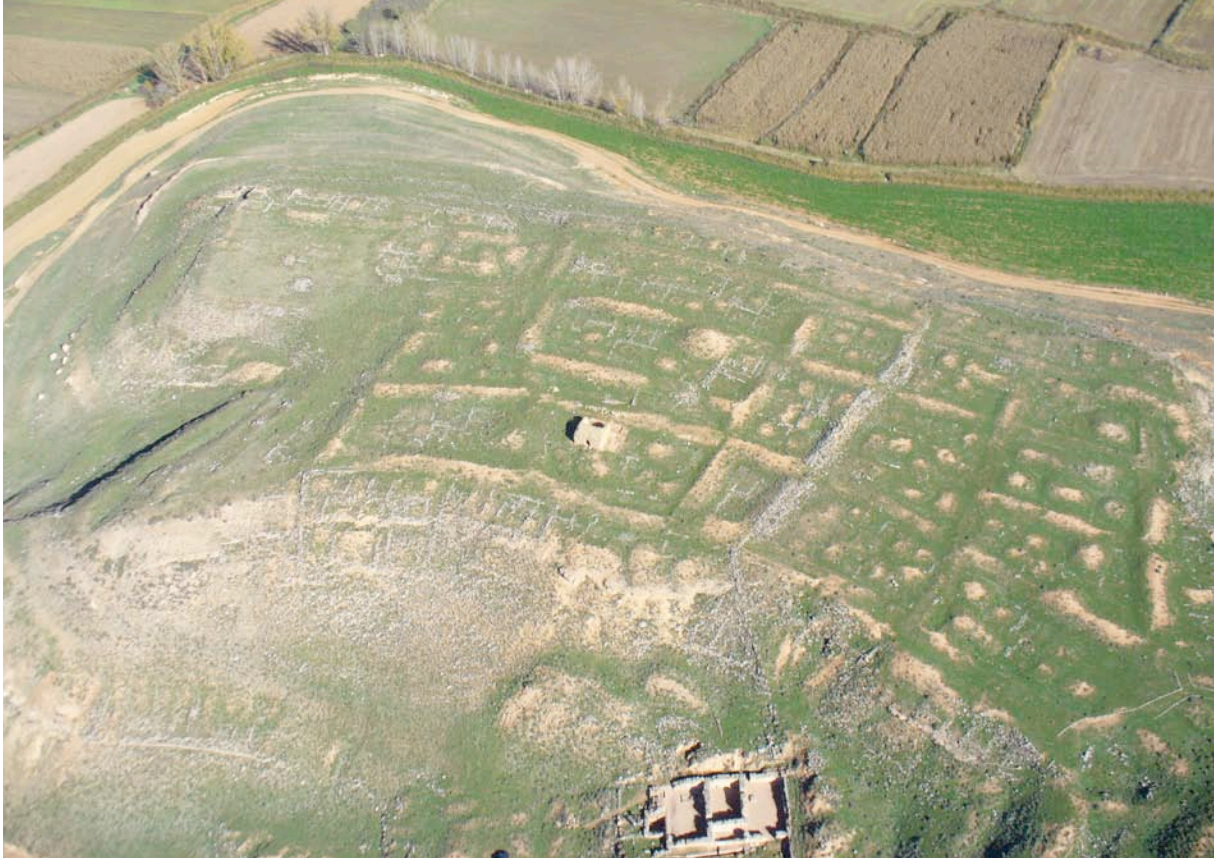
Fig. 1. Vista aérea de la ciudad de Arcóbriga. En la parte inferior el edificio termal.

Las termas se encuentran situadas en la pendiente noroccidental de Cerro Villar, el edificio corresponde a una tipología de termas lineal-angular con recorrido interior retrógrado, de ida y vuelta, y se configura en un rectángulo de 28×25 m, unos 695 m^2 de los que 435 corresponden a zona cubierta y el resto a espacio abierto perteneciente en su totalidad a la *palestra* que incluye dos supuestas piscinas semicirculares en su parte norte. La zona cubierta se divide de forma tripartita en *apodyterium*, *tepidarium* y *caldarium* si bien el segundo cede espacio a una piscina frigidaria anexa a primero. Un pasillo de servicio recorre la parte oriental del edificio, dos pequeñas salas auxiliares y un pozo cuadrado se sitúan al norte del *caldarium*. Los muros están contruidos en *opus vitatum* con grandes sillares pétreos en los puntos clave, esquinas y jambas de las puertas (figs. 1 y 3).

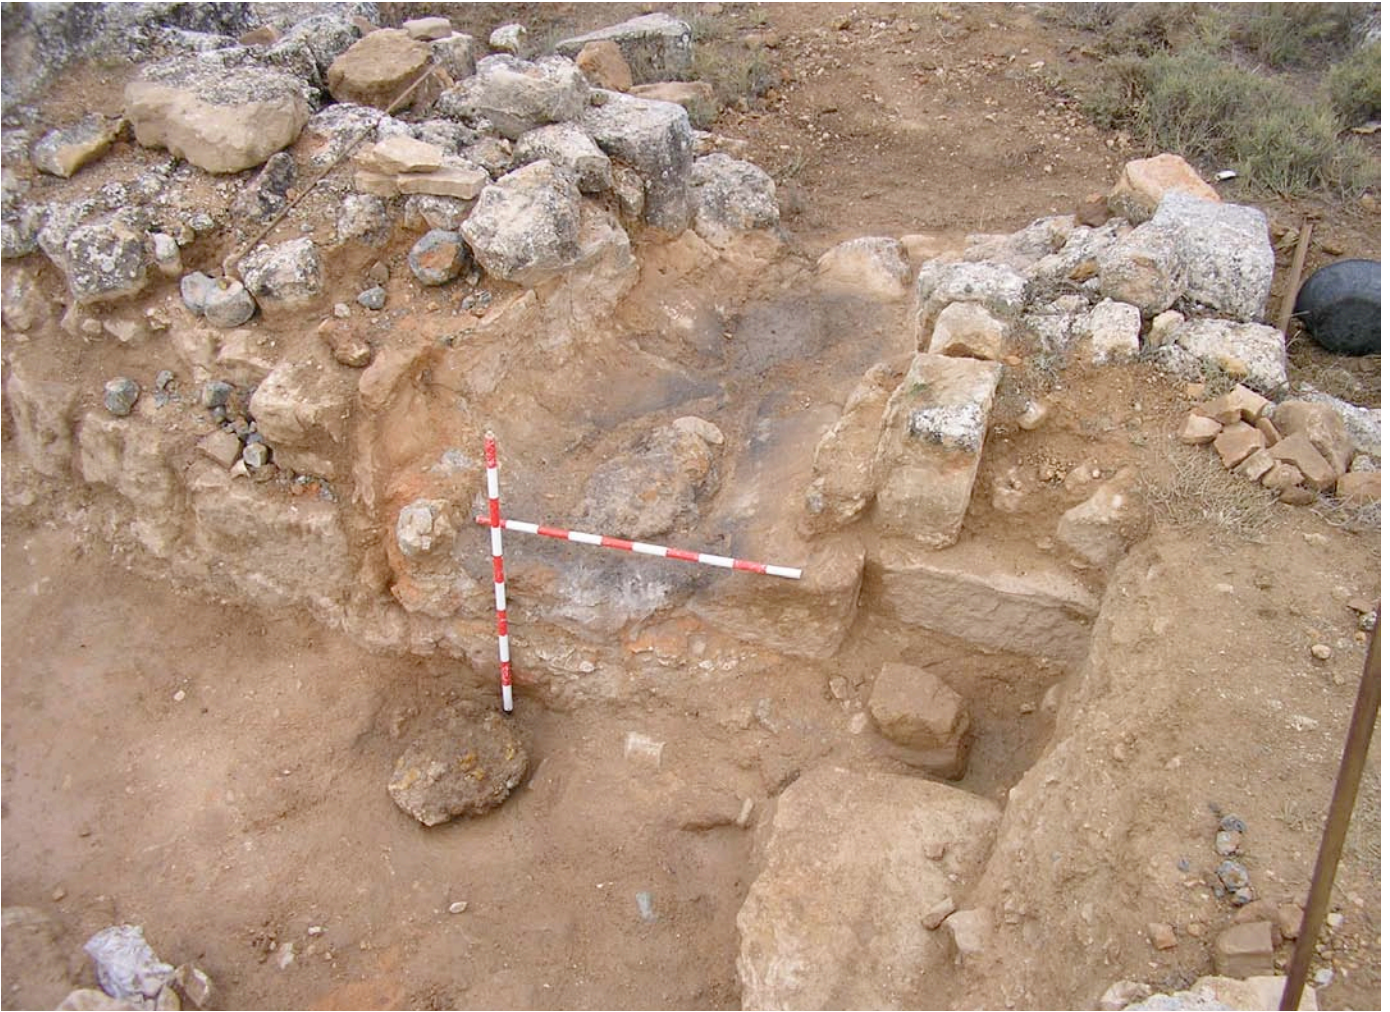
Fig. 2. *Praefurnium* del *caldarium* con bloques de mineral de hierro.

En este mismo muro y contiguo al pozo se alza un plinto de aproximadamente $1,9 \times 2$ m que se debería de relacionar con el *praefurnium* inmediato; este horno se localizó atravesando el ancho muro que separa el *caldarium* de la sala anexa más nororiental de las termas desde la que se alimentaba, teniendo una longitud de 2,30 m y una anchura máxima de 1,20, el fondo está constituido en una base de arenisca en forma de V abierta con evidencias de incineración y una capa de cenizas en el fondo, además aparece una gran pieza de mineral de hierro, limonita, del mismo tipo que otra localizada en la boca del horno. La explicación más plausible es que estos grandes fragmentos de mineral se colocaban en el fondo para que, debido a su gran poder de acumulación de calor, mantuvieran la temperatura una vez apagado el fuego y amortiguar el impacto térmico que podría haber roto la base de piedra (fig. 2).

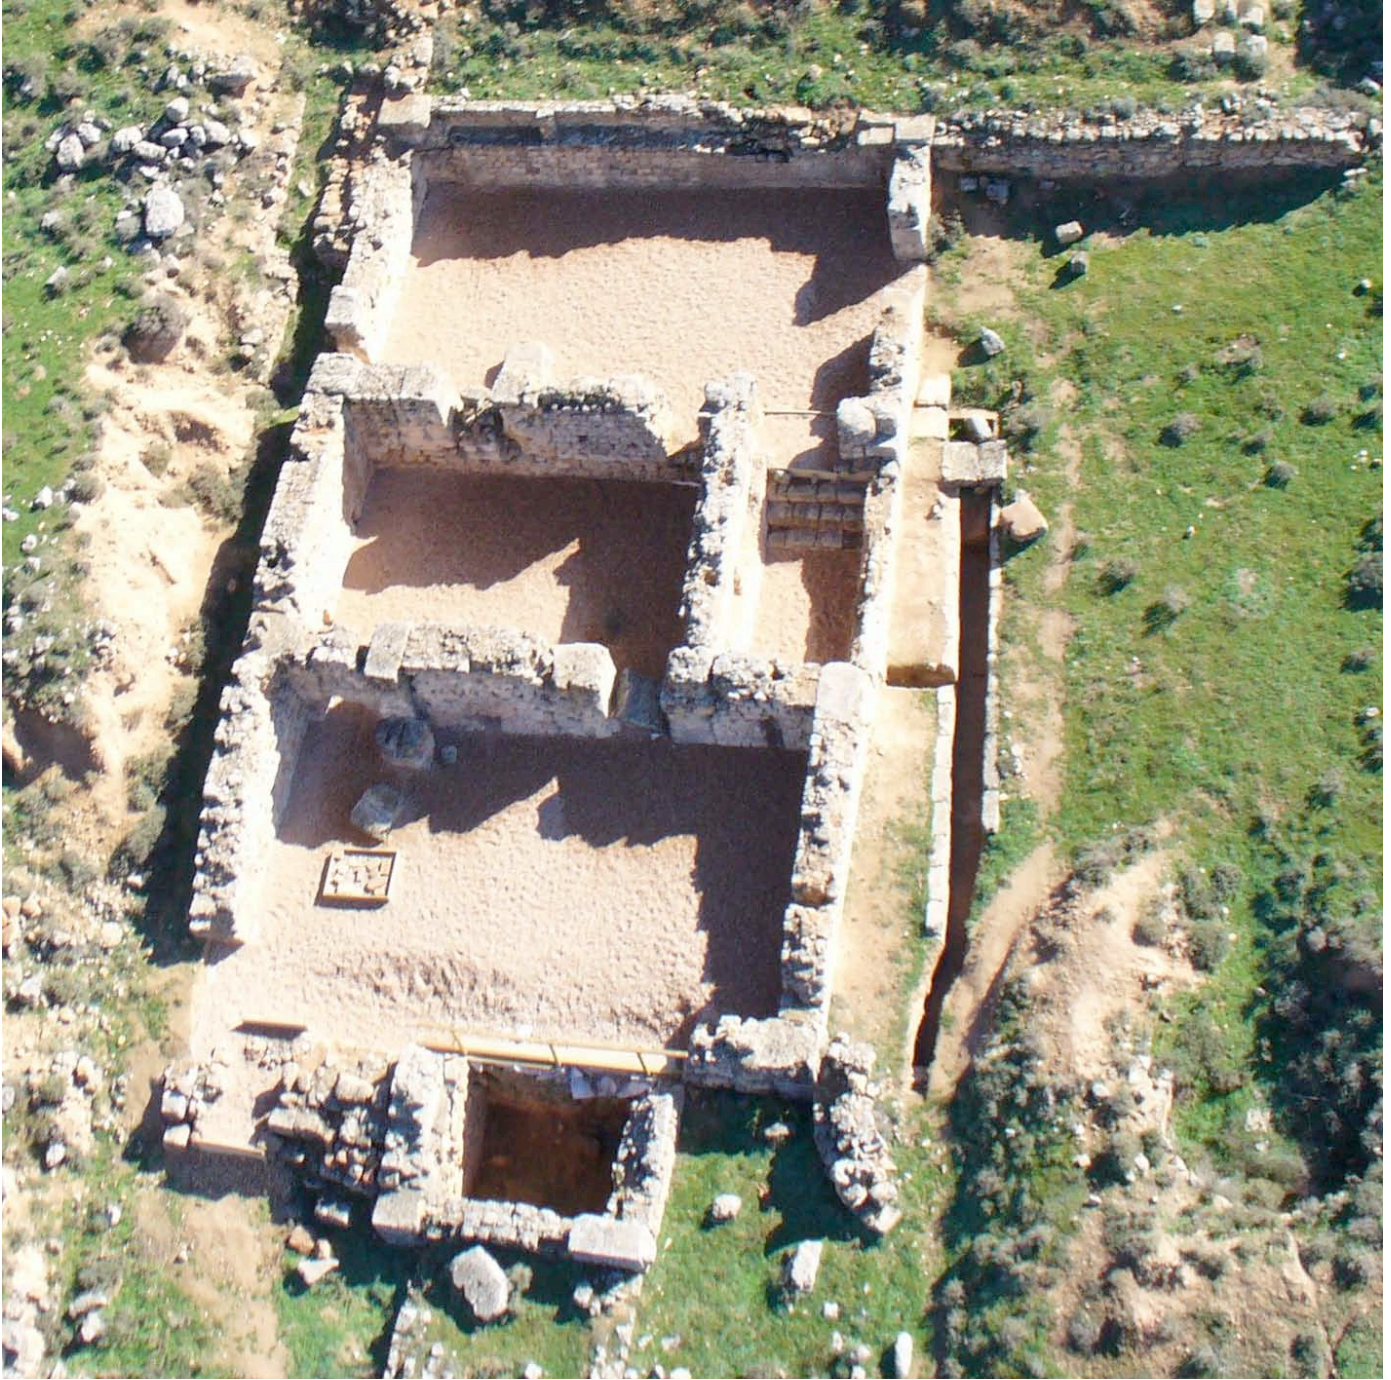
Fig. 3. Vista aérea de las Termas de Arcóbriga: de arriba hacia abajo: *apodyterium*, *tepidarium* y *caldarium*.
